構造例示型(事例1) 常時汚泥移送停止による水質改善事例

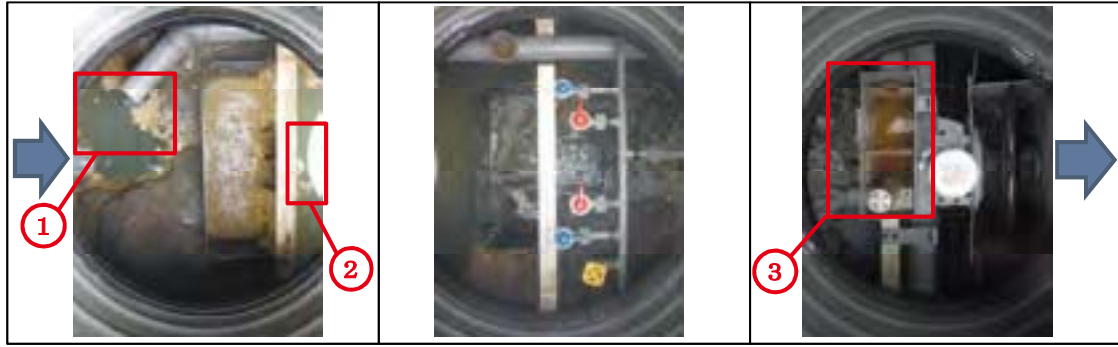
【槽内状況】

法定検査からの 状況連絡・指示内容	槽内状況	1次処理(2室)流出水透視度6度 2次処理槽内(接触ばっ気槽)透視度12度 生物膜が少なくSSが多い。 日平均汚水量 0.76m ³ /日 採水時間8:40				
	対策	1次処理流出水透視度が回復するまで常時汚泥移送を停止する。 攪拌水流を弱めるため、空気逃がしバルブを全閉から1/2回転開く。				
保守点検からの措置 返信内容	11月20日	指示通り実施しました。			透視度	16 度
					DO	5.3 mg/ℓ
					pH	7.3
	12月4日	まだ浮遊汚泥が多く、攪拌水流を更に弱めるため片側ばっ気に変更しました。 (2室流出水透視度 9度)			透視度	22 度
				DO	3.7 mg/ℓ	
				pH	7.3	
12月18日	接触ばっ気槽の底部堆積汚泥厚3cmあり汚泥移送を実施する。 (2室流出水透視度 14度)			透視度	27 度	
				DO	2.9 mg/ℓ	
				pH	7.5	
1月8日	生物膜の生成あり、通常ばっ気に戻す。 空気逃がしバルブ1/2回転開変更せず。 (2室流出水透視度 19度)			透視度	38 度	
保守点検				DO	3.3 mg/ℓ	
				pH	7.3

通常の調整は汚泥移送停止。

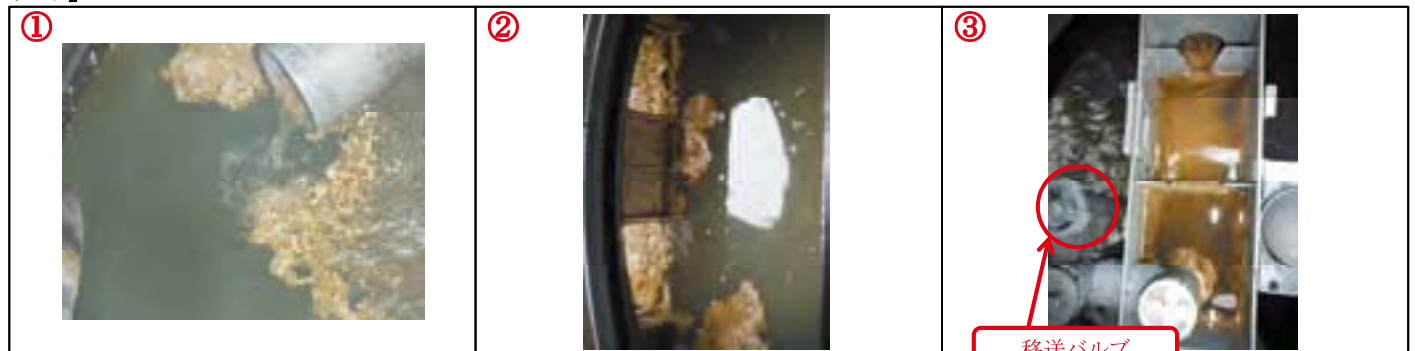
【ポイント】

① 常時汚泥移送 2.00/分
移送されているのは、水ばかりで
汚泥は少ない。

② 1室の清掃口から2室へ汚泥が
押し流されている。
常時汚泥移送の影響。

③ 計量ボックス内にスライムは
付着しているが汚泥は少ない。
