# 構造例示型(事例2) 空気逃がしバルブ調整による水質改善事例

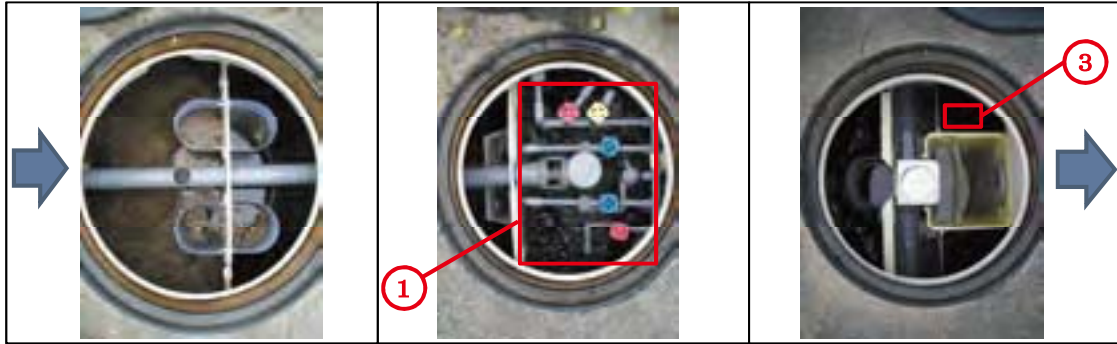
事例番号	2		浄化槽メーカー	株式会社		
処理方式	嫌気ろ床接触ばっ気		浄化槽型式	HS-P		
法定検査日	平成 24 年 7 月 25 日		人槽	6 人槽	使用人員	2 人
測定項目	1次処理 1室	1次処理 2室	2次処理	処理水槽/沈殿槽	放流水	
スカム厚(cm)	2	0	—	0	透視度	21 度
堆積汚泥厚(cm)	13	20	0	0	DO	7.2 mg/ℓ
透視度(度)	14	16	17		pH	7.3
法定検査からの 状況連絡・指示内容	槽内状況	使用人員が2人で少ない。 日平均汚水量 0.54m <sup>3</sup> /日 2次処理槽に生物膜の生成がない。 (2次処理槽内透視度17度 逆洗後の透視度15度) 空気逃がしバルブ1/4回転(開) 循環水量 2ℓ/分で稼働。 採水時間13:40				
	対策	DOが7.2mg/ℓと高いため空気逃がしバルブを3/4回転(開)に調整する。 処理水透視度が回復するまで循環水を停止する。				
保守点検からの措置 返信内容	7月30日	指示通り調整する。			透視度	23 度
					DO	7.0 mg/ℓ
					pH	7.1
	8月10日	透視度に変化がない為、常時逆洗運転に切り替える。			透視度	22 度
				DO	5.2 mg/ℓ	
				pH	7.2	
8月24日	透視度回復。通常運転に戻す。 空気逃がしバルブ3/4回転(開)。 循環水は停止して様子見る。			透視度	37 度	
				DO	4.4 mg/ℓ	
				pH	6.9

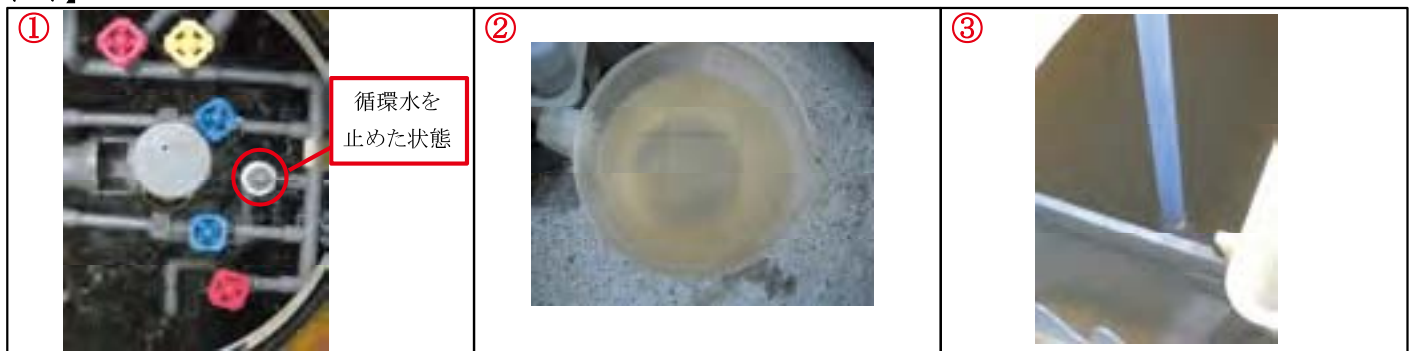
2次処理(接触ばっ気槽)の状況  
生物膜の生成がない。

2次処理槽内水の状況(白濁している)  
以前に、ばっ気を上げて調整したが、  
透視度は改善されなかった。

沈殿槽の堆積汚泥厚測定 0cm  
汚泥は無く、薄く白濁している。
