性能評価型(事例20) 逆洗回数と循環水量を減らした事による水質改善事例

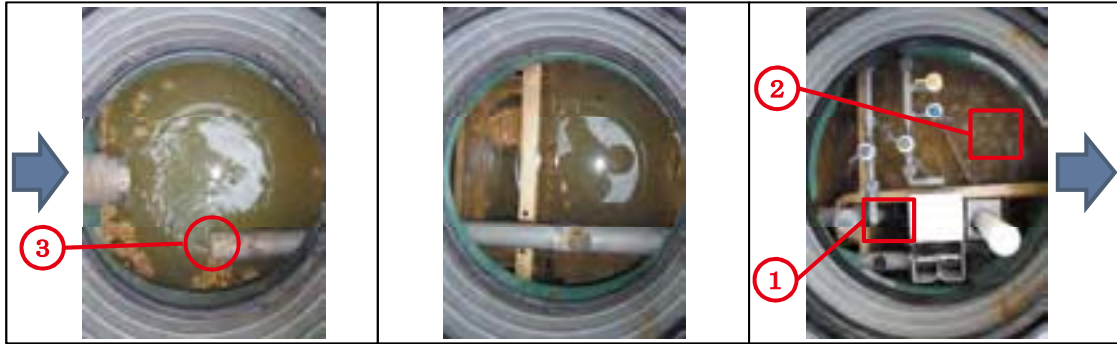
【槽内状況】

事例番号	20		浄化槽メーカー	大栄産業㈱		
処理方式	性能評価型 BOD除去型		浄化槽型式	FCP		
法定検査日	平成 24 年 10 月 9 日		人槽	5人槽	使用人員	6人
測定項目	1次処理 1室	1次処理 2室	2次処理	処理水槽/沈殿槽	放流水	
スカム厚(cm)	1未満	1未満	—	1未満	透視度	15度
堆積汚泥厚(cm)	21	35	—	30	DO	0.3 mg/ℓ
透視度(度)	13	14	10		pH	8.0
法定検査からの 状況連絡・指示内容	槽内状況	1次処理流出水透視度14度から2次処理水の透視度が10度に低下している。 処理水槽底部に堆積汚泥が30cm堆積している。 逆洗設定:1日2回(各5分、移送水量18ℓ/分、バルブ開度70%) 循環水量:1.6ℓ/分 槽内水位HWL以下 日平均汚水量 1.26m ³ /日 採水時間9:10				
	対策	2次処理槽の負荷が高い為、手動逆洗で汚泥移送を実施する。 2次処理槽の負荷が高い為、循環水量1.0ℓ/分に逆洗回数も1回に減らす。				
保守点検からの措置 返信内容	10月12日	上記の通り調整する。			透視度	13度
					DO	0.4 mg/ℓ
					pH	8.0
	10月26日	手動逆洗にて汚泥移送を実施する。 処理水槽の堆積汚泥厚25cm。			透視度	16度
				DO	0.4 mg/ℓ	
				pH	8.0	
11月9日	手動逆洗にて汚泥移送を実施する。 処理水槽の堆積汚泥厚17cm。			透視度	23度	
				DO	0.5 mg/ℓ	
				pH	7.8	
11月26日	透視度回復する。 処理水槽の堆積汚泥厚8cm。 12月中旬、保守点検まで様子を見る。			透視度	31度	
				DO	0.6 mg/ℓ	
				pH	7.4

維持管理要領書より 5人槽 逆洗設定1日2回(各5分、バルブ開度70~90%) 循環水量(1.4~2.10/分)

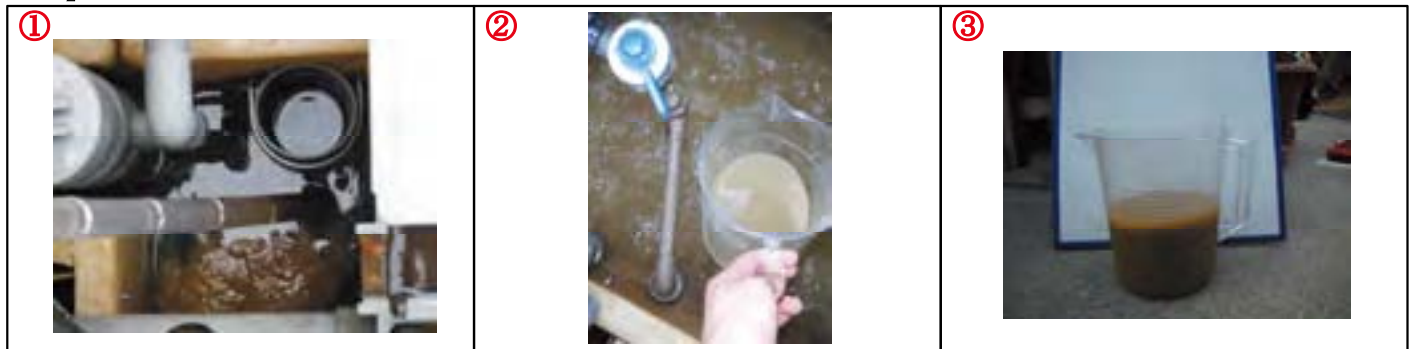
【ポイント】

① 処理水槽の堆積汚泥厚
30cm(多い)

② 担体流動槽内にSSが多く浮遊している。

③ 逆洗直後の移送汚泥の状況
密度が高い。
