事例 2 3 浄化槽電子カルテシステムによる水質改善事例（清掃）

1. 基本情報および概要図

処理方式	構造例示型 嫌気ろ床接触ばっ気	作業予定月	
メーカー／型式	フジクリーン工業(株)／LP型	清掃	8月
人槽／使用人員	6人槽／3人使用	保守点検	10・2・6月
日平均汚水量	0.54m ³ /日	法定検査	4月

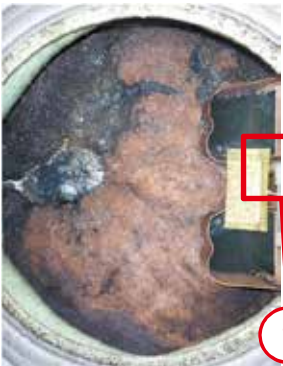
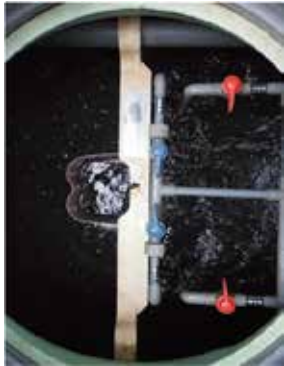
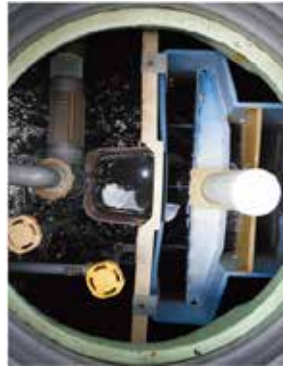
1次処理1室	1次処理2室/2次処理	2次処理/沈殿槽

流入 強制攪拌用の空気配管 ① 26年度より汚泥移送は停止	2室にガスが浮いている	26年度清掃時の放流水透視度 18度→23度に向上 放流

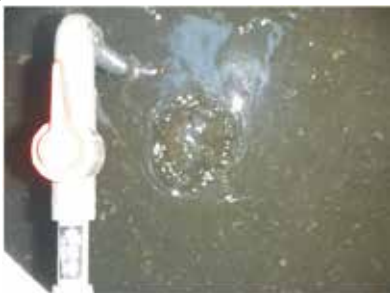
逆洗後の状況	2次処理槽内水と剥離汚泥	2次処理清掃口
①

剥離汚泥は少ない	左:逆洗前 右:逆洗後 透視度9度で変化は無い	堆積汚泥引抜き後 水位 -13cm

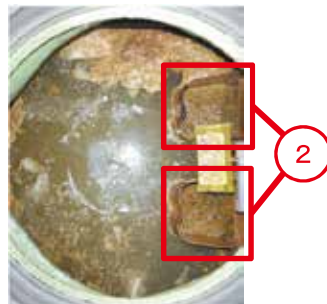
1次処理1室	1次処理2室/2次処理	2次処理/沈殿槽
④

白濁し流入負荷は高い	2室へ汚泥が移動している ②	堆積汚泥厚1cm

清掃 8月21日	清掃作業による水質改善は過去の作業内容の結果を踏まえ実施する 処理機能の立ち上がりに留意し、2次処理水に含まれる微生物を活用した引抜き作業を行う
保守点検 10月14日	水質は改善していたが、2次処理に汚泥が生成していたため逆洗を15分実施後、汚泥を沈降させてから移送を行う

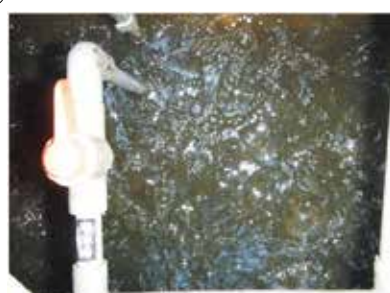
15分逆洗後の状況	2次処理槽内水と剥離汚泥	放流水
⑦

剥離汚泥は多い	左:逆洗前25度 右:逆洗後2度	放流水透視度41度に改善

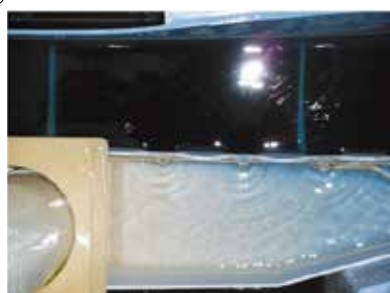
⑨

1)放流水透視度21度→41度に改善する
2)2次処理堆積汚泥厚0cm→1cmに増加する
【1次処理】1・2室:骨格様球状ろ材
【2次処理】板状接触材
