事例 2 4 間欠ブロワによる浮遊汚泥対策をした水質改善事例（保守）

1. 基本情報および概要図

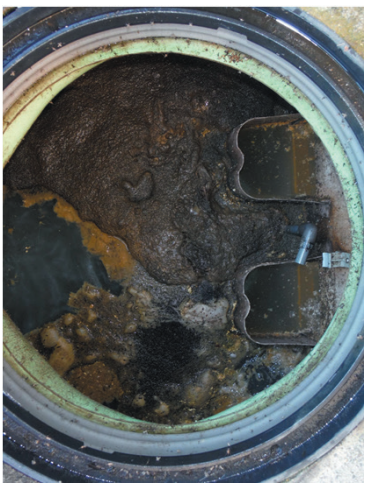
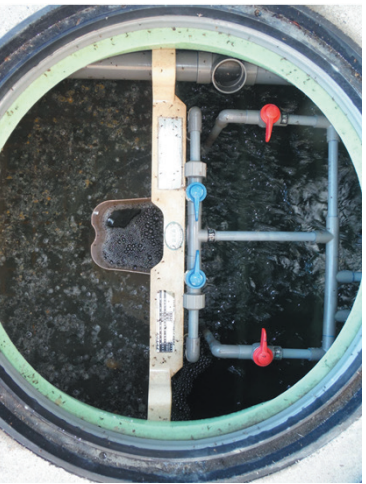
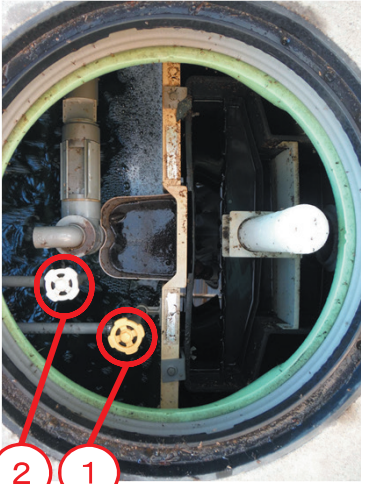
1次処理1室	1次処理2室/2次処理	2次処理/沈殿槽

2次処理			沈殿槽 堆積 汚泥厚	移送 水量	空気 逃がし バルブ 開度	1次処理2室		1次処理1室		
	放流水 透視度	DO	pH				流出水 透視度	堆積 汚泥厚	スカム厚	堆積 汚泥厚	
保守 平成27年12月 1日	24 度	7.2 mg/L	7.4	0 cm	0.0 L/分	3/4 回転	15 度	20 cm	5 cm	12 cm	
清掃 平成28年 2月10日	17 度	- mg/L	7.5	0 cm	0.0 L/分	3/4 回転	14 度	25 cm	7 cm	14 cm	
保守 平成28年 4月 1日	22 度	6.8 mg/L	7.6	0 cm	0.0 L/分	3/4 回転	16 度	4 cm	0 cm	8 cm	
保守 平成28年 8月 1日	28 度	5.2 mg/L	7.3	0 cm	0.0 L/分	3/4 回転	18 度	16 cm	1 cm	10 cm	
法定 平成28年10月 4日	<u>22</u> 度	5.8 mg/L	7.1	0 cm	0.0 L/分	3/4 回転	<u>17</u> 度	20 cm	3 cm	10 cm	
保守 平成28年12月 1日	<u>50</u> 度	6.6 mg/L	7.0	<u>1</u> cm	0.0 L/分	3/4 回転	28 度	22 cm	6 cm	11 cm	
原因	2次処理水は薄く白濁している 空気逃がしバルブで旋回流を弱くしても生物膜の付着が少ない

スカムは少ない	沈降性の悪い汚泥(SS)により 1次処理2室流出水透視度17度	①空気逃がしバルブ(黄) ②汚泥移送バルブ(白) 放流水透視度24度

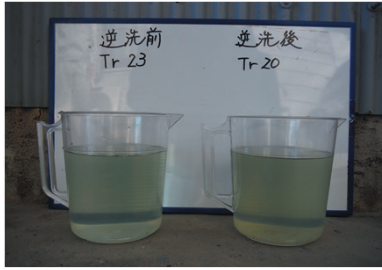
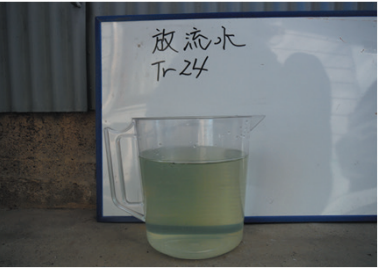
改善前(平成28年10月26日)間欠ブロワ取付日

流入負荷の低い施設 逆洗前 透視度23度 逆洗後 透視度20度 生物膜は少なく透視度に変化がない 放流水透視度24度

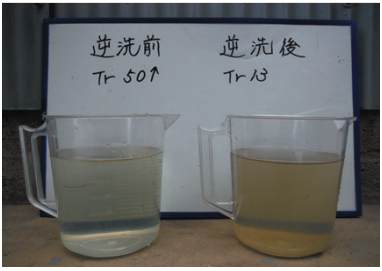
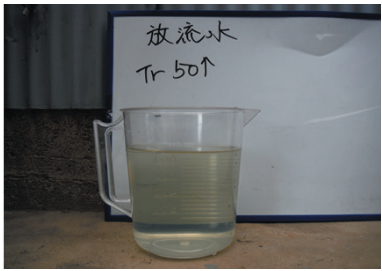
改善後(平成28年12月1日)保守点検日

処理水の白濁がとれる 逆洗前 透視度50度以上 逆洗後 透視度13度 逆洗後の2次処理槽内水は、浮遊汚泥が沈降し茶色い 放流水透視度50度以上に改善

- 1) 負荷の低い施設で効果が期待でき、タイマー内蔵のため安全性が高い
- 2) 構造例示型2施設に間欠ブロワを取り付けたところ、2週間~1か月で水質改善の効果が早く見れた
- 3) 接触材は板状で抵抗が少ないため、浮遊汚泥が底部に沈降しやすいことが考えられる
- 4) 今後は停止時間を自由に調整できるブロワFP-N型, HP-N型を用いて検証を進める
