事例 2 5 過去の申し送り事項の検証による水質改善事例

1. 基本情報および概要図

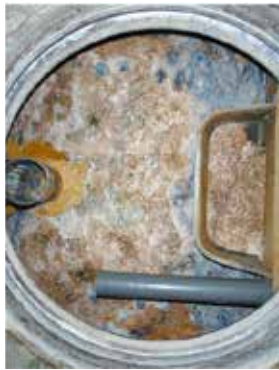
スカムは白色 流入負荷が高い	2室のスカムも白色	2次処理も白濁し汚泥は少ない
放流

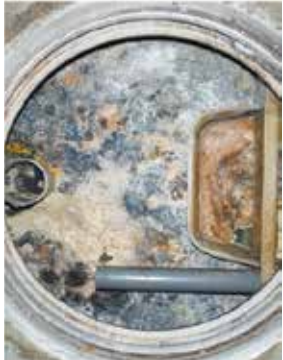
放流 ➡
	スカムは黒色部分が増え 固液分離が向上する	2室のスカムに変化は少ない	26年度より白濁は薄くなり 汚泥が堆積している

- 1) 逆洗を実施して下さい
- 2) 2次処理の底部汚泥を移送して下さい
- 3) 更に旋回流を弱めて下さい(空気逃がし調整1/4回転開→1/2回転開に変更する)
