事例27 1次処理第2室 清掃後の強制攪拌による水質改善事例（清掃）

処理方式	構造例示型 嫌気ろ床接触ばっ気	作業予定月	
メーカー／型式	(株)クボタ／HS-P型	清掃	10月
人槽(容量)／使用人員	7人槽 (4.268m ³)／4人使用	保守点検	12・4・8月
日平均汚水量	1.30m ³ /日	法定検査	6月

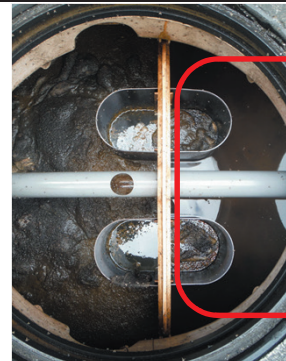
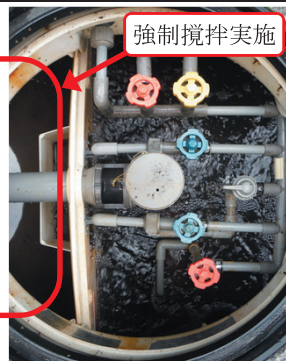
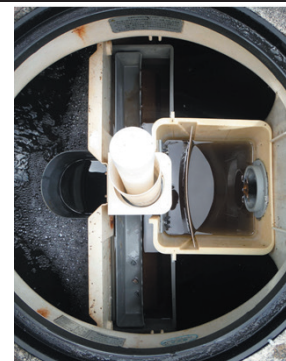
1次処理1室/2室	1次処理2室/2次処理	2次処理/沈殿槽	
流入

放流
	スカム厚3cm 堆積汚泥厚20cm	強制攪拌実施 1次処理流出水19度 堆積汚泥厚14cm	放流水透視度34度

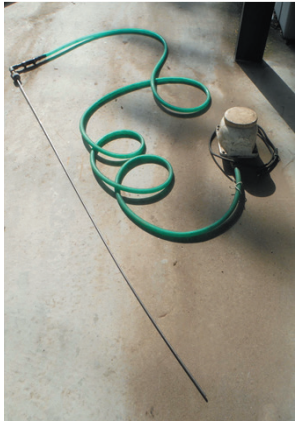
<p>上澄水に汚泥は少ない</p> <p>沈降した汚泥 SV66%</p>

<p>強制攪拌用器具</p> <ul style="list-style-type: none"> ・ブロワ 80L/分 ・ホース ・ステンレスパイプ φ6×1,820mm <p>ブロワから空気を送り、ろ材内部の汚泥を剥離し機能を回復する</p>
清掃(水張り後)

<p>上澄水に微細な汚泥が多い</p> <p>沈降した汚泥 SV7%</p> <p>この汚泥がろ材内部にあった</p>

1)過去の経時的データを確認後、清掃2か月後の保守点検時の1次処理流出水、放流水透視度が低下している施設については、ろ材の形状に応じた、清掃前の強制攪拌と併せて水張り後の強制攪拌も検討する。

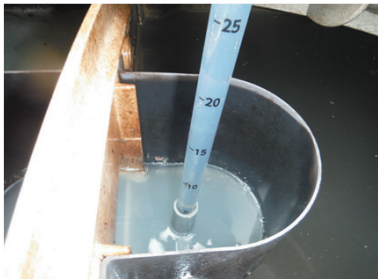
1次処理2室堆積汚泥	1次処理2室

<p>1次流出水透視度17度</p>
堆積汚泥厚3cm未満	<p>清掃作業10日後にスクラムが浮上している</p> <p>【参考値】法定検査データ HS-P型スクラム厚平均1cm未満</p>

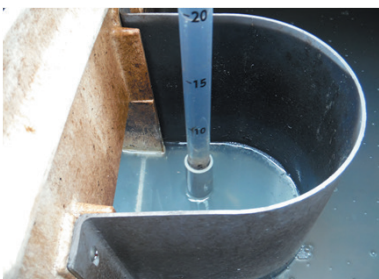
1次処理2室堆積汚泥	1次処理2室

<p>1次流出水透視度37度</p>
堆積汚泥厚5cm	<p>スクラムは沈降し、減少している</p> <p>水面には皮膜が張り分離性がよい</p>
