# 構造例示型(事例3) 常時逆洗運転による水質改善事例

事例番号	3		浄化槽メーカー	株ハマネツ		
処理方式	嫌気ろ床接触ばっ気		浄化槽型式	KGN3		
法定検査日	平成 24 年 11 月 6 日		人槽	7 人槽	使用人員	6 人
測定項目	1次処理 1室	1次処理 2室	2次処理	処理水槽/沈殿槽	放流水	
スカム厚(cm)	2	1	—	1	透視度	14 度
堆積汚泥厚(cm)	26	34	18	3	DO	3.4 mg/ℓ
透視度(度)	7	5	1		pH	6.7

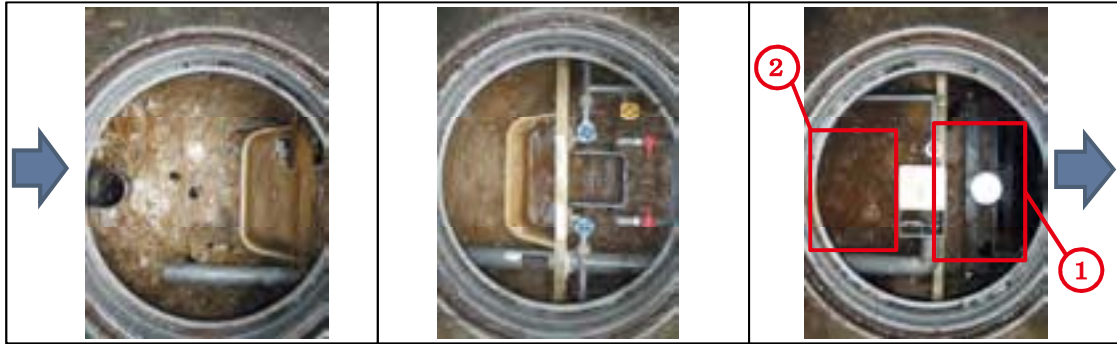
法定検査からの 状況連絡・指示内容	槽内状況	2次処理槽内が活性汚泥化している。(透視度1度) 汚泥移送停止及び空気逃がし全閉にて調整中。 日平均汚水量 1.36m <sup>3</sup> /日 (薬の服用あり) 採水時間10:40				
	対策	2次処理槽内に剥離汚泥が多い為、逆洗及び汚泥移送を繰り返し行う。 1ヶ月を目安に常時逆洗運転に切り替える。				
保守点検からの措置 返信内容	11月8日	ばっ気を止め汚泥沈降後、移送する。(4回) 常時逆洗運転に切り替える。			透視度	15 度
					DO	3.2 mg/ℓ
					pH	6.8
	11月22日	通常ばっ気と繰り返し、汚泥移送実施する。 常時逆洗運転中。 2次処理槽内透視度 6度			透視度	18 度
				DO	3.9 mg/ℓ	
				pH	6.6	
12月6日	2次処理槽内透視度17度に回復する。 通常運転に戻す。			透視度	26 度	
				DO	4.5 mg/ℓ	
				pH	6.5	
12月20日	透視度改善しました。 通常運転で汚泥移送停止中。 DO回復、空気逃がしバルブ1/4回転(開)で調整する。			透視度	35 度	
				DO	5.3 mg/ℓ	
				pH	6.3

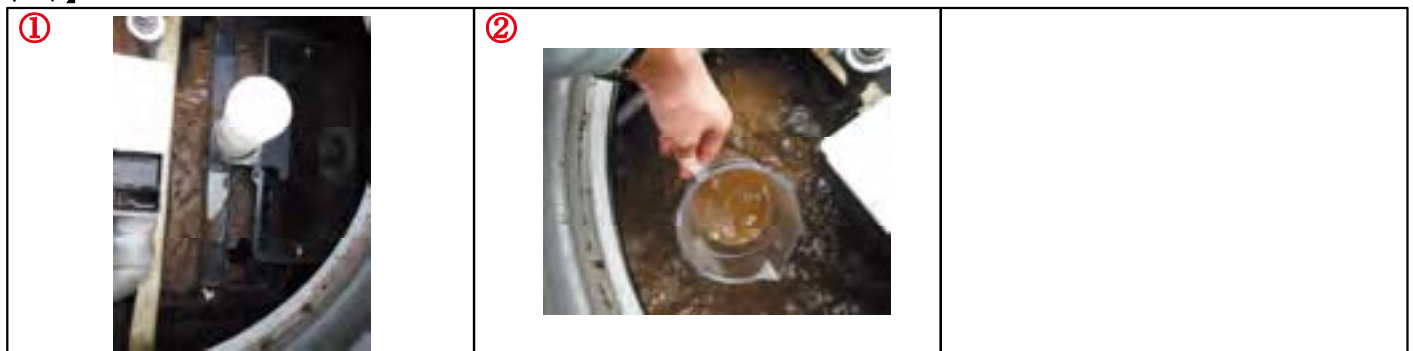
① スカムが越流せきまで浮上している。

② 2次処理槽内が活性汚泥化している。  
内液透視度 1度
