事例3 2 1次処理第2室 清掃後の強制攪拌による水質改善事例（清掃）

1. 基本情報および概要図

処理方式	構造例示型 嫌気ろ床接触ばっ気	作業予定月	
メーカー/型式	積水ホームテクノ(株)/SGS II型	清掃	10月
人槽(容量)/使用人員	7人槽 (4.342m ³)/4人使用	保守点検	12・4・8月
日平均汚水量	1.40m ³ /日	法定検査	6月

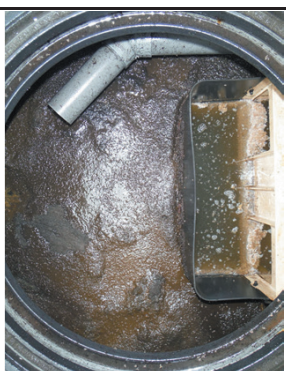
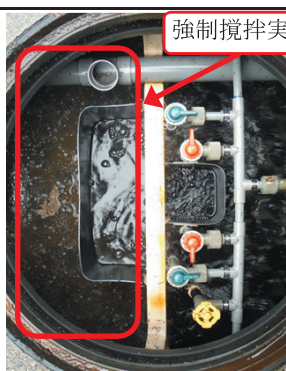
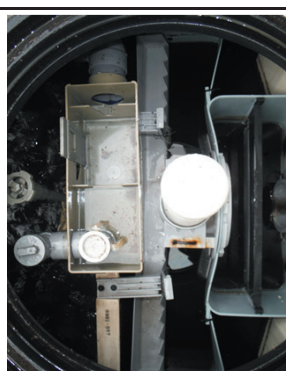
1次処理1室	1次処理2室/2次処理	2次処理/沈殿槽
流入 →

スカム厚10cm 堆積汚泥厚15cm	1次処理流出水透視度18度 堆積汚泥厚21cm	放流水透視度25度

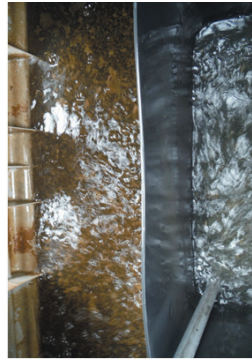
浮上した汚泥なし 中間水に汚泥が少ない 沈降した汚泥 SV8% この汚泥がろ材内部にあった

・ブロワ 80L/分 ・ホース ・塩ビパイプ φ13×2,000mm ブロワから空気を送り、ろ材内部の汚泥を剥離し機能を回復する
清掃(水張り後)

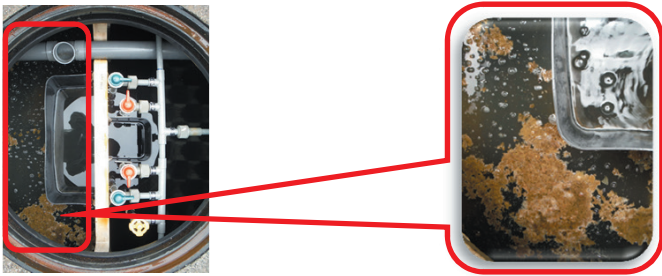
1次処理2室	1次2室流出水と堆積汚泥

<p>清掃作業7日後にスカムが浮上している 【参考値】法定検査データ SGS II型スカム厚平均1cm未満</p>	  <p>1次2室流出水透視度43度 堆積汚泥厚0cm</p>

1) 過去の経時的データを确认后、清掃2か月後の保守点検時の1次処理流出水、放流水透視度が低下している施設については、ろ材の形状に応じた、清掃前の強制攪拌と併せて水張り後の強制攪拌も検討する。
