事例 3 3 清掃作業後の逆洗効果（清掃の水質改善事例）

処理方式	性能評価型 BOD除去型		作業予定月	
メーカー／型式	フジクリーン工業(株)／CS型		清掃	10月
人槽／使用人員	8人槽／4人使用		保守点検	12・4・8月
日平均汚水量	1.18m ³ /日		法定検査	6月

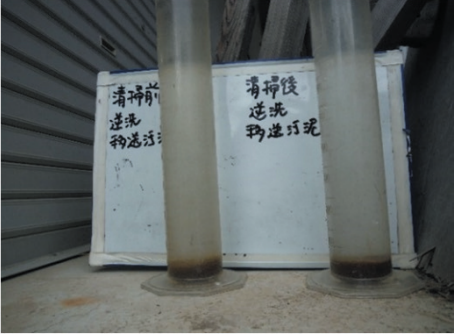
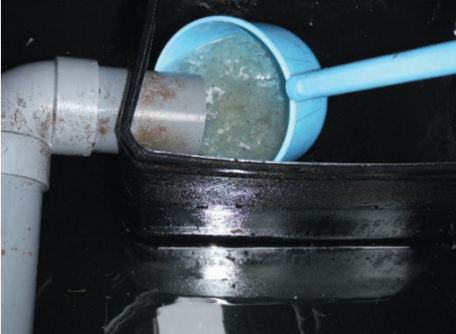
清掃前(左)、清掃後(右)の移送汚泥	清掃後の移送汚泥

清掃前の逆洗で剥離できていない汚泥(右) 清掃後の汚泥の色が濃い(右)	清掃後に逆洗を行い、剥離汚泥が 少なくなるのを確認している

清掃 10月11日	2次処理の水張り時に逆洗と汚泥移送を行いながら担体を洗浄し、ろ過機能を回復させている
保守点検 12月7日	手動逆洗は移送を止めて逆洗設定時間より長く稼働し、ろ過機能を保持する
【1次処理】1室:ろ材無し 2室:骨格様球状ろ材 【2次処理】中空円筒状担体

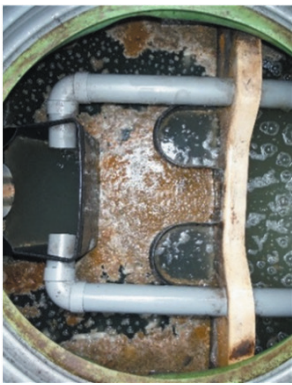
1次処理1室	1次処理2室	2次処理/処理水槽
①

スカム厚1cm 堆積汚泥厚12cm	流出水透視度17度	清掃後の放流水透視度 前年24度→50度以上に改善

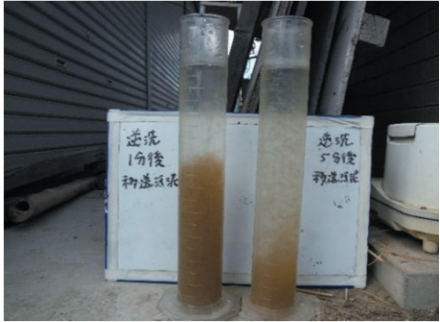
逆洗開始1分後(左)、逆洗終了前(右)の移送汚泥	CS型の担体(資料)
④

汚泥の色は薄く濃度が低い 上澄水の透明度が高い	直径14mm 高さ14mm
