事例36 逆洗回数を減らした事による水質改善事例

1. 基本情報および一年間の測定結果

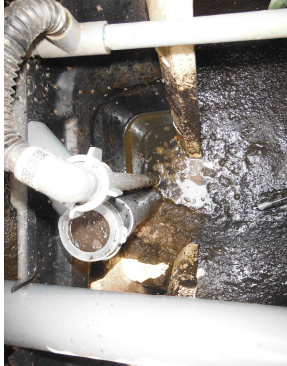
1次処理1室	1次処理1室/2室	2次処理/処理水槽
1室スカム厚 30cm 堆積汚泥厚 28cm	2室スカム厚 8cm 堆積汚泥厚(多い) 32cm ①1次処理1室流出口	処理水槽スカム厚 2cm 堆積汚泥厚(多い) 18cm

原因	①タイマーのボタンによる手動逆洗で1室から流出する汚泥の状況が確認できる(多い)	②1次処理機能低下により処理水槽に蓄積汚泥が多い

申し送り	① 処理水槽のスカム及び堆積汚泥を移送して下さい ② 汚泥の移動を抑えるため逆洗回数を1日3回から1日2回に変更して下さい
------	--
