事例37 移流開口にキャップを取付けた水質改善事例（保守）

1. 基本情報および一年間の測定結果

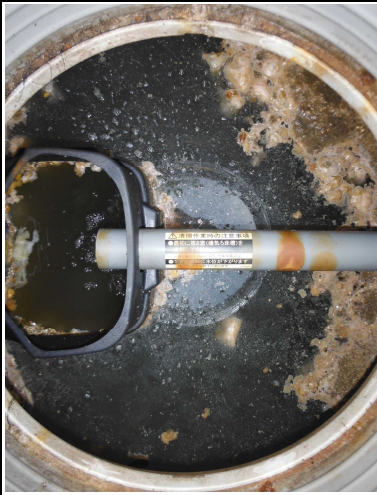
スカムが生成するようになる	異常なし	①キャップ取付箇所 (2次処理への移流開口)

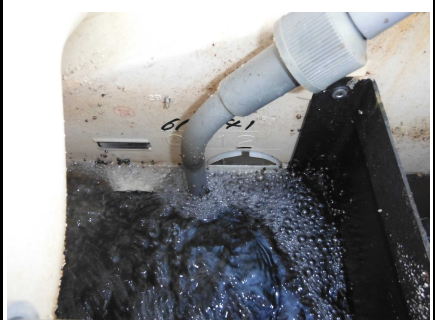
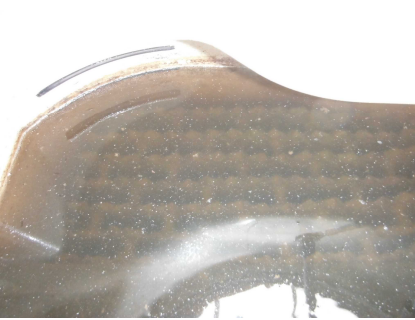
キャップの取付状況	2次処理の状況

1次処理流出水の勢いを抑え るとともに、2次処理の戻り水 が減少でき1次処理2室及び 2次処理機能を安定させる	SSが減少し生物膜が生成する

- ① 槽内に異常な水位上昇の跡がないか確認する
- ② キャップを取り外し、穴の閉塞確認と洗浄を行う
- ③ キャップの取付について清掃業者へ申し送る
