# 構造例示型(事例4) 常時逆洗運転による水質改善事例

事例番号	4		浄化槽メーカー	㈱ハマネツ		
処理方式	嫌気ろ床接触ばっ気		浄化槽型式	KGN3		
法定検査日	平成 24 年 9 月 13 日		人槽	10 人槽	使用人員	8 人
測定項目	1次処理 1室	1次処理 2室	2次処理	処理水槽／沈殿槽	放流水	
スカム厚(cm)	3	1未満	—	0	透視度	16 度
堆積汚泥厚(cm)	15	31	4	3	DO	1.8 mg/ℓ
透視度(度)	8	11	13		pH	7.4

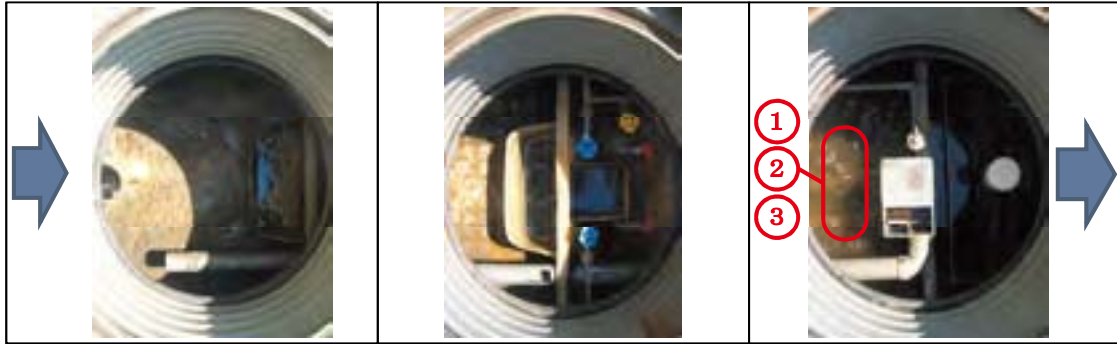
法定検査からの 状況連絡・指示内容	槽内状況	1次処理2室以降、堆積汚泥厚が多くなっている。 2次処理に生物膜の付着が少なく、底部に汚泥が4cm堆積している。 汚泥移送装置は停止。 空気逃がしバルブ1/2回転(開) 日平均汚水量 1.96m <sup>3</sup> /日 採水時間14:15				
	対策	2次処理の底部汚泥を移送する。 空気逃がし調整で効果がなかった為、常時逆洗運転に切替える。				
保守点検からの措置 返信内容	9月18日	指示通り調整する。	透視度	16 度		
			DO	2.1 mg/ℓ		
			pH	7.5		
	10月2日	汚泥移送を実施する。	透視度	21 度		
			DO	2.5 mg/ℓ		
			pH	7.6		
	10月16日	2次処理槽内の透視度が20度まで回復する。 生物膜の生成を目的に通常運転に戻す。 空気逃がしバルブ全閉にする。	透視度	26 度		
			DO	3.1 mg/ℓ		
			pH	7.5		
	10月30日	透視度が回復する。 生物膜の付着を確認する。 次回保守点検まで、通常運転で様子を見る。	透視度	37 度		
			DO	3.3 mg/ℓ		
			pH	7.4

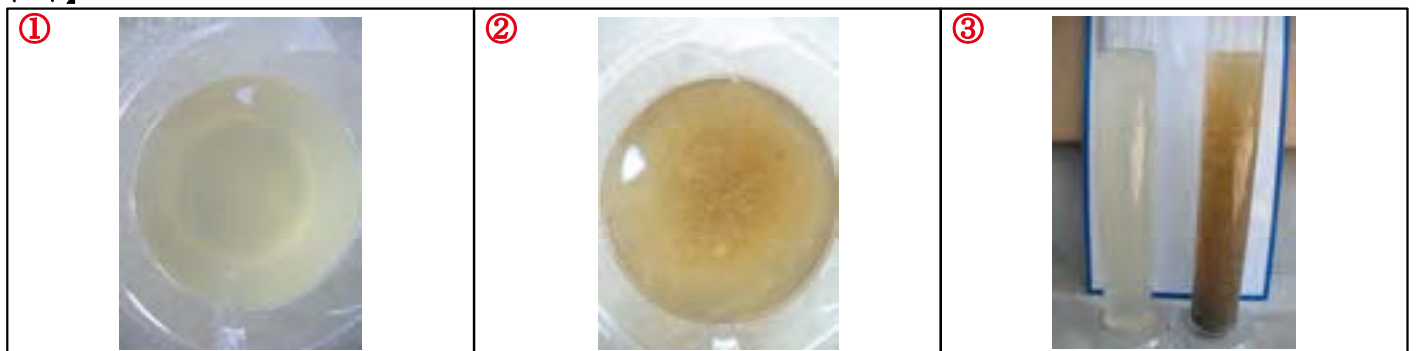
左：逆洗前の状況  
右：逆洗後の状況

2次処理槽：逆洗前のばっ気液  
(白濁し透視度13度)

2次処理槽：逆洗後のばっ気液  
(底部汚泥の巻き上がり)
