事例 4 2 間欠タイマー取付けによるばっ気時間調整をした水質改善事例

1. 基本情報および概要図

処理方式	性能評価型 窒素除去型	作業予定月	
メーカー/型式	フジクリーン工業(株)/CE型	清掃	1月
人槽/使用人員	10人槽/4人使用	保守点検	3・7・11月
日平均汚水量	1.01m ³ /日	法定検査	9月

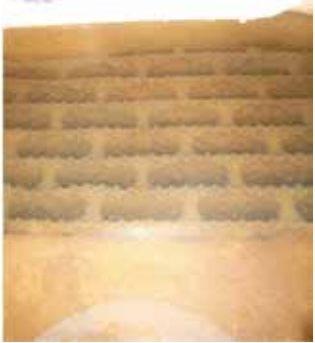
<p>生物膜は生成し浮遊汚泥が沈降している</p>	<p>堆積汚泥厚 22cm</p>	<p>汚泥濃度が高いことにより効果的に汚泥を移送できる</p>

間欠タイマーの取付状況	機種と設定状況	警報器について
 	 	<p>・シンワ製(Paスカル)はブロワの圧力低下を検知後警報を発報するまで3時間あり、間欠ばっ気の組み合わせに適している</p>
<p>取付日 <u>平成27年7月29日</u> (保守点検時) 防水対策で容器に収納している</p>	<p>(株)オーム電機 HS-AT02 ばっ気を止めている時間帯 (PM11時～AM6時) 現在は、ばっ気停止可能な時間を調査している</p>
