事例5 2 間欠ばっ気による水質改善事例（保守点検）

1. 基本情報および概要図

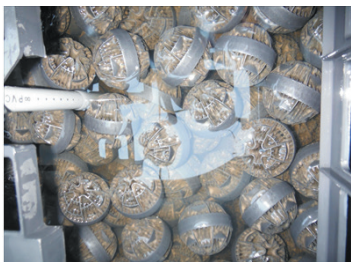
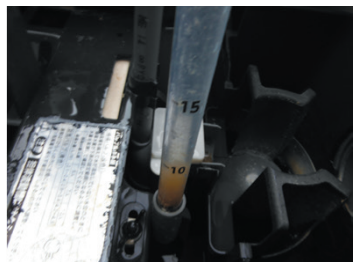
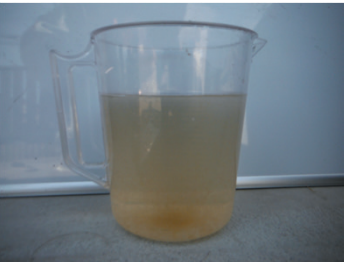
調査日(平成29年10月20日)取付から14日

<p>担体内部の汚泥がしまり安定する DO2. 1mg/L(上昇)</p>	<p>汚泥の沈降性が向上する 汚泥厚10cm</p>	<p>透視度23度 放流水透視度36度に改善する</p>
