事例 5 3 空気逃しバルブ取付けによる攪拌調整をした水質改善事例（保守点検）

処理方式	性能評価型 窒素除去型	作業予定月	
メーカー／型式	(株)クボタ／KJ型	清掃	9月
人槽／使用人員	7人槽／3人使用	保守点検	11・3・7月
日平均汚水量	0.58m ³ /日	法定検査	5月

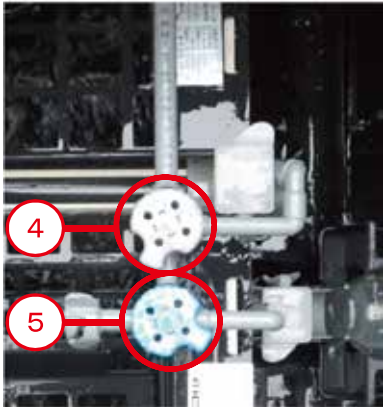
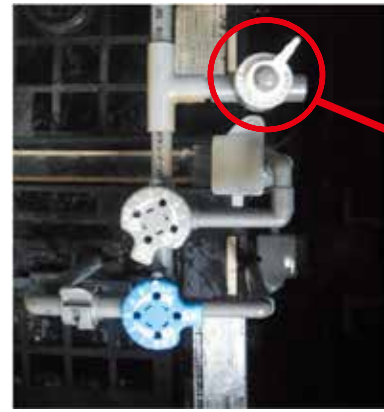
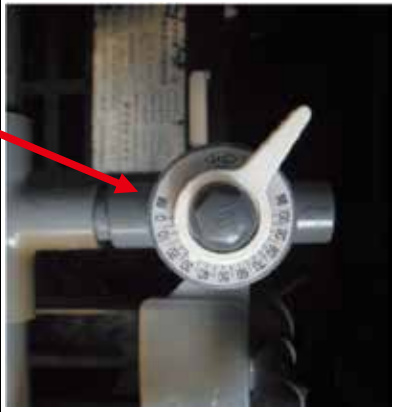
通常の空気配管	空気逃がしバルブ取付後 ③

循環バルブ ④ 散気バルブ ⑤	取付日 <u>平成26年11月6日</u> (保守点検時)	バルブ開度 30% 2次処理の攪拌水流を調整 でき放流量も抑えられる

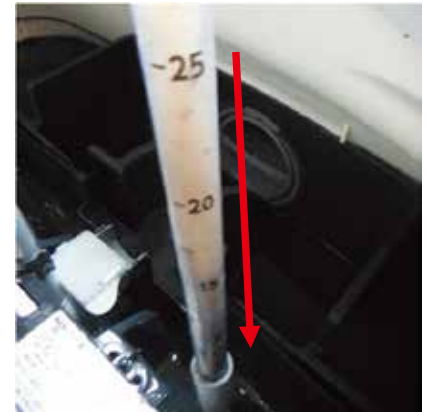
堆積汚泥は白色から黒色に変化し 沈降性が向上している 堆積汚泥厚 22cm	沈降性は良く汚泥の密度が高い SV10 45% (10分間静置後)
