事例57 循環水量を抑えた事による水質改善事例

1. 基本情報および一年間の測定結果

処理方式	性能評価型 窒素除去型	作業予定月	
メーカー/型式	(株)ハウステック/KTG型	保守点検	2・6・10月
人槽/使用人員	7人槽/4人使用	清掃	12月
日平均汚水量	0.72m ³ /日	法定検査	8月

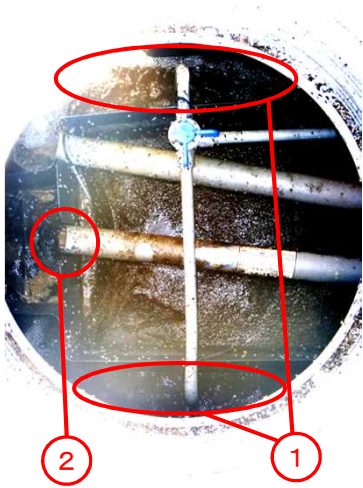
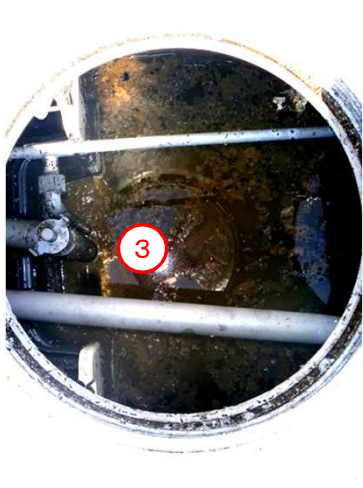
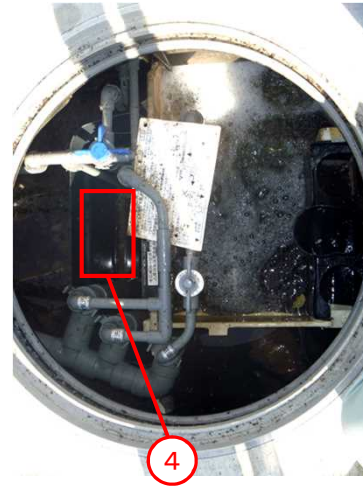
1次処理1室	1次処理1室/2室	2室/2次処理/処理水槽

①汚泥貯留部(常時攪拌) ②循環水の採水箇所	③DO測定値2.1mg/L 1室流出口でDOが検出される場合は循環水量が多い事が考えられる	④1次処理2室流出口 ※撮影の為、消毒筒は取り外しています

原因	②循環水量3.5L/分 基本設定より多い	①汚泥貯留部SV ₃₀ 10% 汚泥濃度低い	④2室堆積汚泥厚 22cm

申し送り	① 循環水量を基本設定に調整して下さい ② 1次処理2室流出口の堆積汚泥を移送して下さい
------	---
