事例 5 8 汚泥循環水量の減少を回復させた事による水質改善事例

1 基本情報および一年間の測定結果等

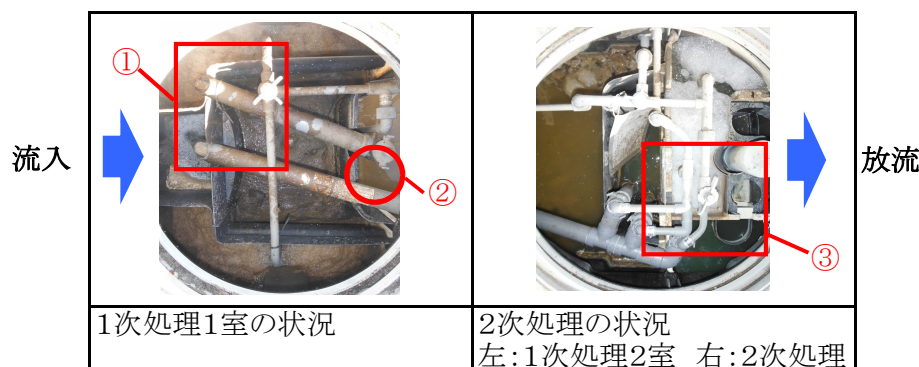
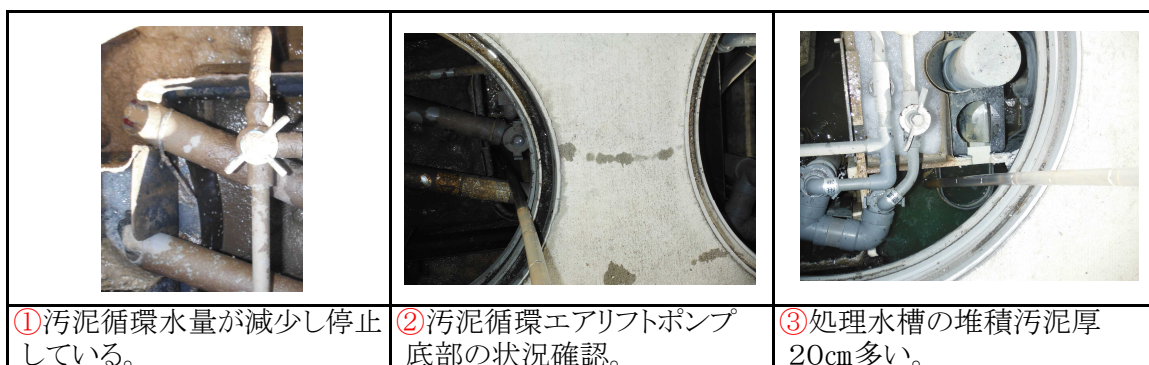
3 槽内写真

法定検査時の状況			概要図		
① 汚泥循環用エアリフトポンプが、底部堆積汚泥の性状により循環水量が減少しL.W.L時に停止している。 汚泥性状は濃度が高く、粘性がある。 ② 1次処理流出水が5度に低下している。 ③ 処理水槽の堆積汚泥が多く20cm。			<p>ろ材 ■■■■■ 接触材 ■■■■■ ろ過担体</p>		
	メーカーの基本設定	保守点検の設定			
循環水量	2.0~2.9 L/分 (使用水量1.0m ³ /日以下)	2.0 L/分			
逆洗設定	1日 3回 (1回 10分)	1日 3回 (1回 10分)

- ① 汚泥循環水量の減少により、堆積汚泥が戻らず汚泥の減量化が進んでいない。
- ② 1次処理機能の低下により、2次処理に汚泥が多い。
- ③ 処理水槽に堆積汚泥が多く放流水に微細な汚泥が含まれている。

- ① 汚泥循環用エアリフト管内を洗浄し、底部汚泥を塩ビパイプ等で攪拌しながら移送して下さい。
- ② 空気供給を2次処理に集中させてから循環バルブを全開にし、処理水槽の堆積汚泥を塩ビパイプで攪拌しながら移送して下さい。

放流水の水質		措置① 平成 25年 10月 21日 (法定検査から 4日後)
透視度(度)	19	指示通り洗浄と移送を実施しました。
pH	7.4	
DO(mg/L)	0.6	
放流水の水質		措置② 平成 25年 11月 5日 (法定検査から 19日後)
透視度(度)	28	汚泥循環水量は正常に戻っています。 汚泥循環エアリフトポンプ底部の汚泥が減りました。 改善傾向があり、次回まで様子を見ます。
pH	7.2	
DO(mg/L)	2.2	
放流水の水質		措置③ 平成 25年 11月 19日 (法定検査から 33日後)
透視度(度)	34	透視度が改善しました。
pH	7.4	
DO(mg/L)	2.6	
放流水の水質		措置④ 平成 年 月 日 (法定検査から 日後)
透視度(度)		
pH		
DO(mg/L)
