## 事例6 2 移送水量を回復させた事による水質改善事例

### 1. 基本情報および一年間の測定結果

処理方式	性能評価型 窒素除去型	作業予定月	
メーカー/型式	大栄産業(株)/FCE型	保守点検	1・5・9月
人槽/使用人員	7人槽/5人使用	清掃	3月
日平均汚水量	1.02m <sup>3</sup> /日	法定検査(7条)	10月

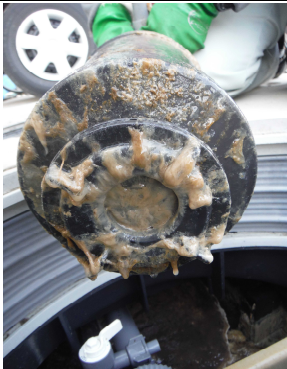
間欠定量移送装置	1次処理 固液分離部	2次処理

原因 ④スライムの付着により移送水量が2.8L/分から1.0L/分に減少	⑧移送水量が減少した事で1次処理が高水位状態	⑨ピークカット機能低下により2次処理に汚泥が多い

申し送り	① 間欠定量移送装置の点検及び洗浄し、移送水量を基本設定に戻して下さい ② 2次処理のスカム及び堆積汚泥を移送して下さい
------	---
