## 事例 6 4 空気逃しバルブ取付けによる攪拌調整をした水質改善事例（保守点検）

### 1. 基本情報および概要図

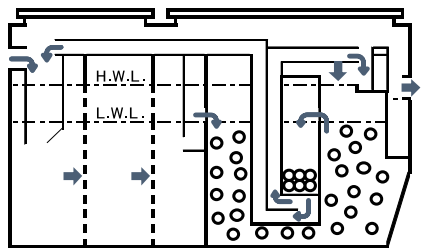
法定検査時の設定状況(平成27年7月24日)			概要図
	メーカーの基本設定	保守点検の設定	
循環排出バルブ	40%	40%

移送水量	7.0 L/分	7.0 L/分	
逆洗設定	1日2回20分(3:00, 15:00)	1日2回5分(3:00, 4:00)	
MCP型の特徴			
1次処理	ろ材は充填されていない

2次処理	汚泥が付着しやすいスポンジ担体		
ピークカット機能	L.W.L.時とH.W.L.時の槽内水位差15cm

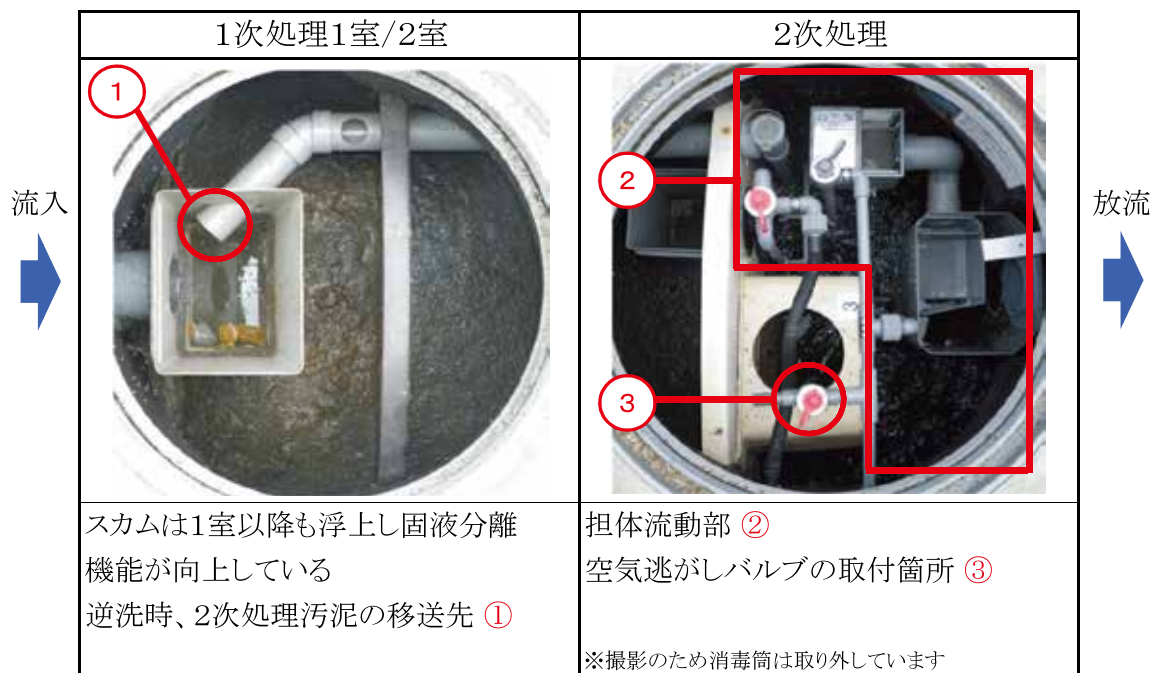
### 3. 槽内写真(法定検査時;平成27年7月24日)

放流水透視度(度)	DO (mg/L)	pH	1次処理流出水透視度(度)	1次処理1室(cm)		1次処理2室(cm)		沈殿槽	
					スカム厚	堆積汚泥厚	スカム厚	堆積汚泥厚		
法定	平成26年 7月 8日	15	5.4	6.6	12	3	32	0	17	沈殿槽がない構造 (生物ろ過部から消毒槽へ送られる)
保守	平成26年 9月12日	16	6.1	6.2	12	5	35	0	21	
清掃	平成26年11月14日	13	/	7.3	7	6	40	/	25	
保守	平成27年 1月19日	<u>17</u>	5.4	6.4	9	2	15	1	9	
保守	平成27年 5月14日	28	3.0	6.7	18	5	20	1	10	
法定	平成27年 7月24日	<u>32</u>	2.2	6.8	16	6	22	2	14	
原因	2次処理に浮遊汚泥が多い
