事例69 フジクリーン工業(株) CE型 ②適正量引抜き作業による効果(生物膜保護)

1. 基本情報および概要図

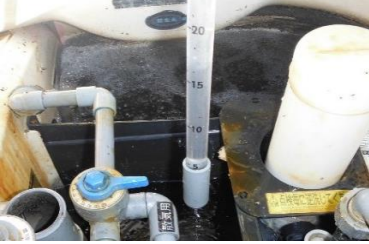
<p>攪拌を止めた2次処理</p>  	<p>処理水槽堆積汚泥</p>

<p>槽内水透視度23度 微細な汚泥が浮遊している</p>	<p>堆積汚泥厚5cm未満</p>	<p>剥離汚泥は少ない</p>
<p>強制攪拌前後の比較</p>

<p>剥離汚泥が少なく変化は無い</p>	<p>2次処理 引抜き判断</p> <p>生物膜保護 (2次処理引抜きなし)</p> <p>ポイント</p> <ol style="list-style-type: none"> 1) 2次処理に生物膜が少ない 2) 処理水槽堆積汚泥厚5cm未満 3) みず再生施設未認定 	<p>2次処理の引抜きなし</p>

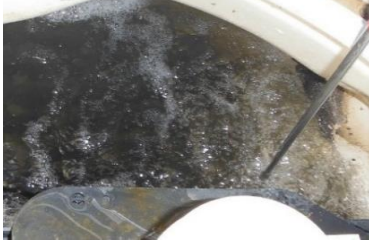
<p>強制攪拌で剥離汚泥の確認</p>

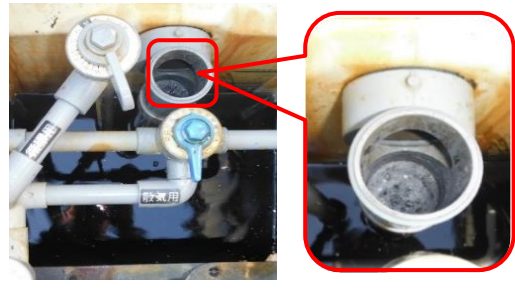
<p>循環エアリフトポンプ</p>

<p>循環管出口</p>

<p>循環水量のポイント</p> <ol style="list-style-type: none"> 1) 循環水量の調整は水張り後、槽内水位をL.W.L.に合わせてから 1. 0L/分以下に調整する 2) 流入ピーク時は槽内水位が5cm上昇し、循環水量が増えるため効果的に底部汚泥が移送できる
<p>キャップを外し循環水の上昇位置の確認</p>	<p>循環水量 0.6L/分</p>

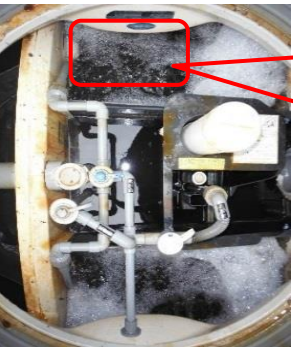
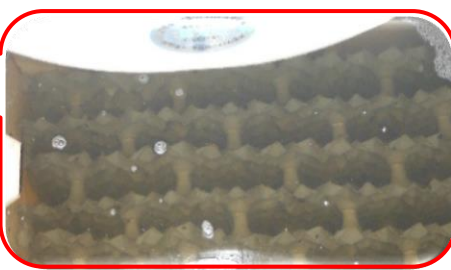
<p>2次処理</p>

<p>攪拌を止めた2次処理</p>

<p>生物膜保護により、微細な浮遊汚泥が少なくなる</p>	<p>放流水</p>

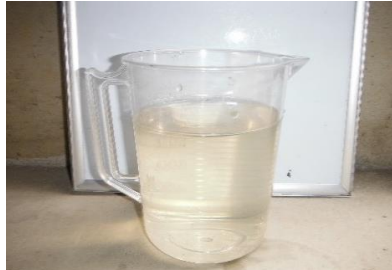
<p>29年12月 保守点検時21度 30年12月 50度以上に改善する</p>
-------------------------------------------------------------------------------------------------	-------------------------------------------------------------------------------------------------------------------------------------	-----------------------------------------------------------------------------------------------------------------------------------------------
