性能評価型(事例7) 流量調整の移送水量を減少した事による水質改善事例

事例番号	7			浄化槽メーカー	㈱クボタ	
処理方式	性能評価型 BOD除去型			浄化槽型式	HY	
法定検査日	平成 24 年 11 月 5 日			人槽	5 人槽	使用人員 6 人
測定項目	1次処理 1室	1次処理 2室	2次処理	処理水槽／沈殿槽	放流水	
スカム厚(cm)	1未満	0	—	10	透視度	7 度
堆積汚泥厚(cm)	27	—	10	18	DO	2.6 mg/ℓ
透視度(度)	6	—	5		pH	7.4

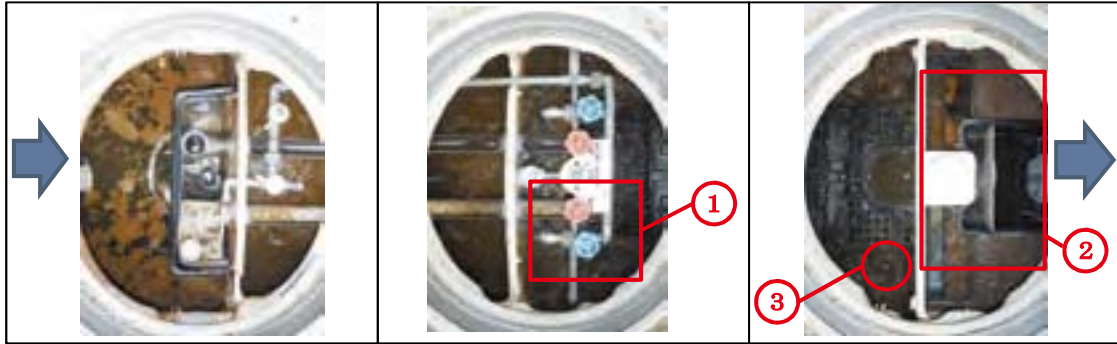
【槽内状況】

法定検査からの 状況連絡・指示内容	槽内状況	1次処理1室にスカムが少なく、2次処理槽に押し流されている。 沈殿槽にスカム厚10cm、堆積汚泥厚18cmあり多い。 2次処理機能低下 内液透視度5度 日平均汚水量 1.34m ³ /日 槽内水位LWL付近 採水時間9:10				
	対策	2次処理槽の負荷を軽減する為、スカム及び堆積汚泥を移送する。 流量調整の移送水量を基本4Q~6Qより減らし2Q(1.90ℓ/分)に変更する。 循環水量は変更なしの2.00ℓ/分でございます。				
保守点検からの措置 返信内容	11月7日	指示通り調整する。 2次処理槽の汚泥移送は繰り返し2回行う。 2次処理槽内透視度 7度に回復。			透視度	8 度
					DO	2.5 mg/ℓ
					pH	7.4
	11月21日	2次処理槽の汚泥移送は繰り返し3回行う。 2次処理槽内透視度 18度に回復。			透視度	26 度
				DO	4.0 mg/ℓ	
				pH	7.5	
12月5日	透視度回復しました。 2次処理槽の汚泥移送は1回行う。 2次処理槽内透視度 34度に回復。			透視度	52 度	
				DO	5.4 mg/ℓ	
				pH	7.1

沈殿槽にスカムの発生が多い。10cm

接触ばっ気槽底部汚泥の状況。
10cm堆積(多く、濃度が濃い)

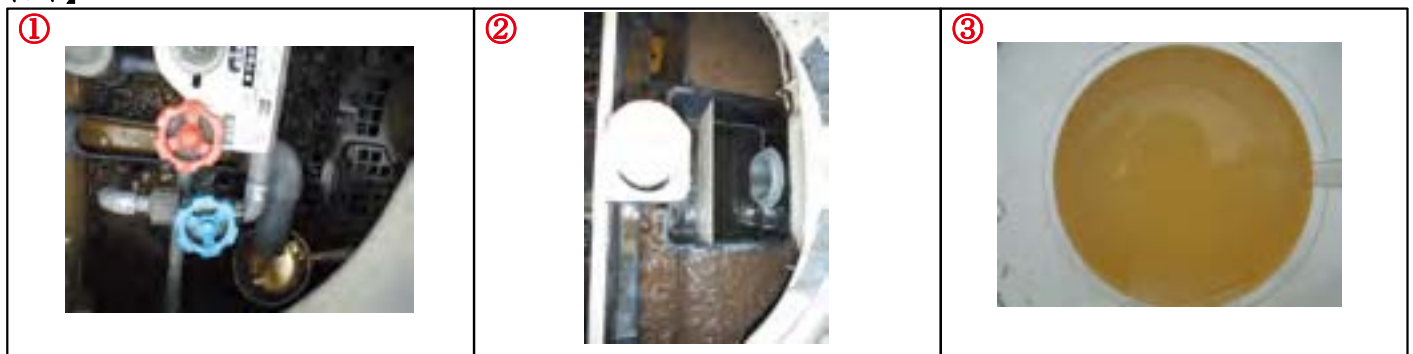
【ポイント】

HY型 移送水量の測定方法
移送管出口にエルボー管を取付け測定する。
