事例73 構造例示型 (株)ハマネツKGN3型)原因:水量過多 7人槽(6人使用 大人2人 小・中学生4人)

構造例示型（株）ハマネツKGN3型 保守点検作業 原因:水量過多

構造例示型（株）ハマネツKGN3型）清掃作業 原因:水量過多

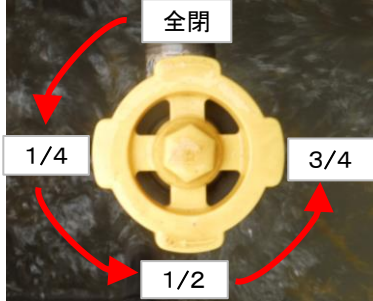
空気逃がしバルブ

ブロワから2次処理へ余分に送られている空気量を逃がし旋回流を弱く調整する

旋回流停止開度
全閉から
1回転+1/4回転開

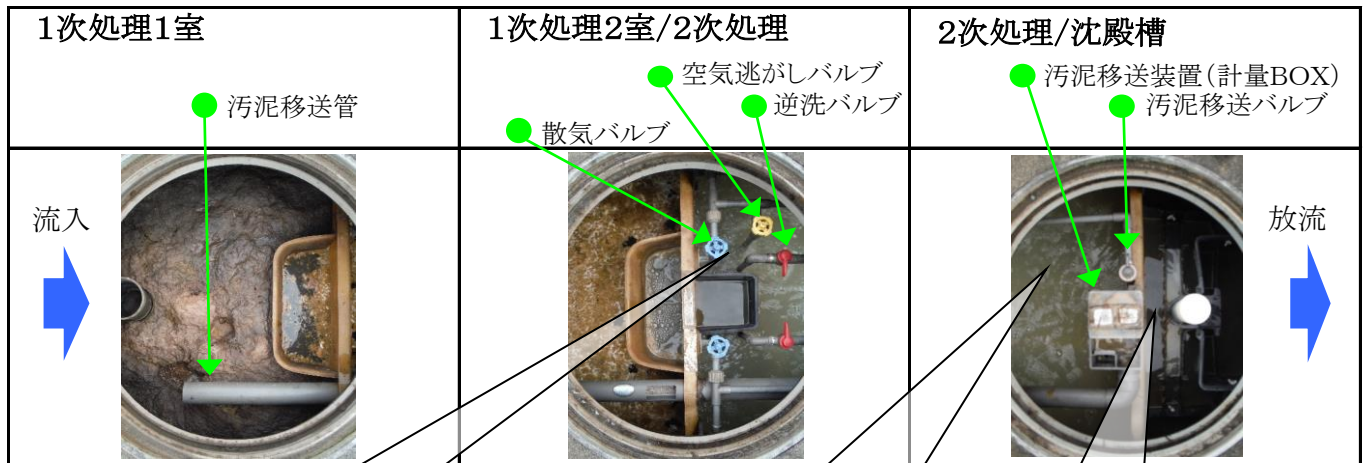
2. 法定検査時の槽内状況

逆洗時の状況
 生物膜の剥離は少ない

2次処理槽内水
 槽内水透視度9度
 生物膜は少なく白濁している

放流水透視度10度
 白濁し微細な汚泥(SS)が多く含まれている

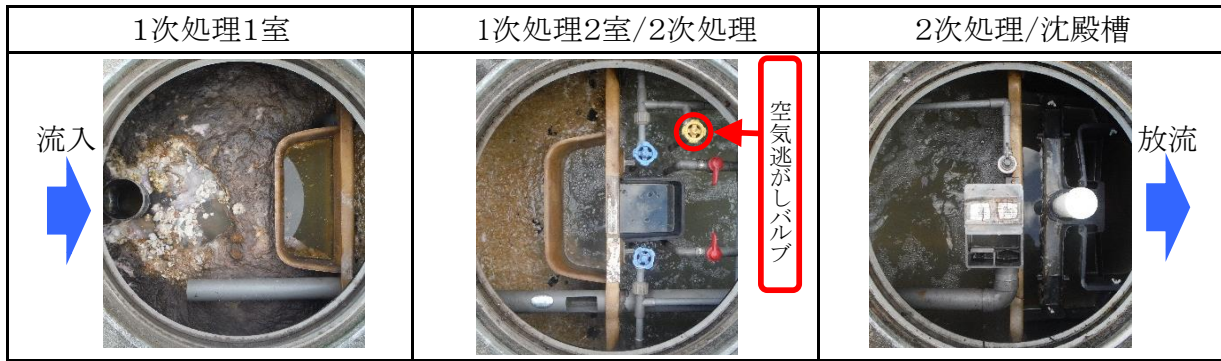
1. 保守点検時の槽内状況（平成30年8月29日）

1-1	2次処理汚泥	1-2	放流水	状況と判断
				1-1 2次処理に堆積汚泥が多い 汚泥は白色で沈降性が悪い 1-2 沈降性が悪い汚泥により放流水 透視度が低下している
				対策
				2次処理堆積汚泥を移送する 空気逃がしバルブ全閉から <u>1/4回転開き旋回流を弱める</u>

2-1	2次処理汚泥	2-2	放流水	状況と判断
				2-1 堆積汚泥は茶色に変化し 沈降性が向上する 2-2 回復傾向があり 更に空気逃がしを行う
				対策
				空気逃がしバルブ全閉から <u>1/2回転開き旋回流を更に弱める</u>

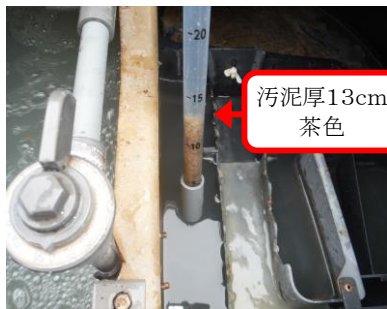
1. 清掃時の状況と清掃後の設定判断(平成30年10月3日)

<p>汚泥厚13cm 茶色</p>		  <p>透視度23度</p>		1-1 浮遊汚泥が少なく汚泥は茶色 堆積汚泥厚 前年清掃20cm → 13cm 1-2 空気逃がし調整で放流水透視度は 前年清掃12度 → 今回23度に向上する
				対策
				空気逃がしバルブ全閉から <u>3/4回転開き旋回流を更に弱める</u>

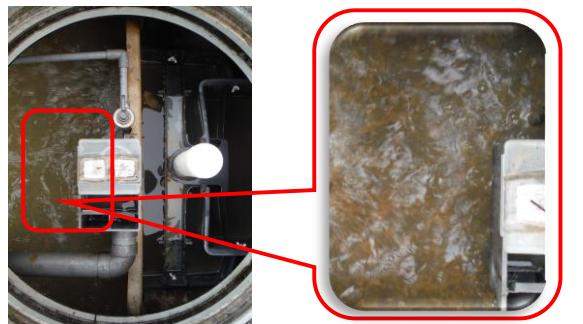
2次処理/沈殿槽	剥離汚泥の状況と判断

<p>逆洗時の生物膜は多く、フロック(固まり)が大きい</p>

<table><tr> <td>逆洗直後</td> <td>5分静置後</td> </tr><tr> <td colspan="2"> 剥離汚泥は茶色で沈降性が良い 2次処理適正量引抜き(堆積汚泥)を判断する </td> </tr></table>

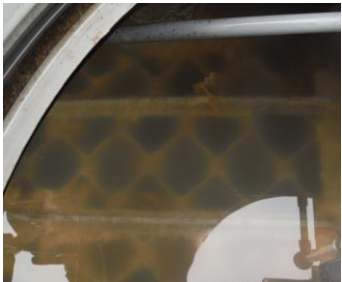
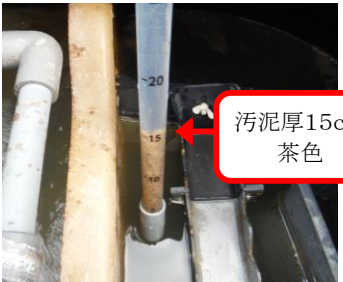
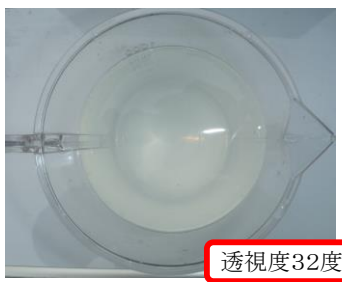
4. 清掃2か月後、保守点検時の状況(平成30年12月10日)

<p>汚泥厚15cm 茶色</p>

<p>透視度32度</p>
浮遊汚泥は少なく沈降している	堆積汚泥は茶色で沈降性が良い	29年12月 保守点検15度 30年12月 32度に改善する
