性能評価型(事例12) 生物膜の肥厚化による水質改善事例

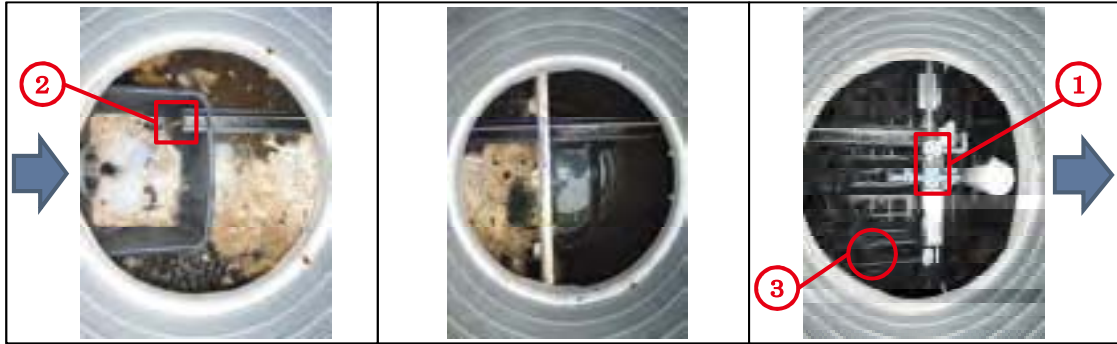
【槽内状況】

維持管理要領書より 7人槽 循環水量2.9~3.40/分 散気バルブ通常は「ひらく」の方に全開

事例番号	12		浄化槽メーカー	株式会社		
処理方式	性能評価型 窒素除去型		浄化槽型式	KJ		
法定検査日	平成 24 年 11 月 19 日		人槽	7人槽	使用人員	6人
測定項目	1次処理 1室	1次処理 2室	2次処理	処理水槽/沈殿槽	放流水	
スカム厚(cm)	1	0	—	1未満	透視度	17度
堆積汚泥厚(cm)	50	27	—	25	DO	2.8 mg/ℓ
透視度(度)	6	8	14		pH	7.3
法定検査からの 状況連絡・指示内容	槽内状況	1次処理1室、2室及び沈殿槽に堆積汚泥が多い。 1次処理機能低下 流出水透視度8度 設置ブロワ80ℓ/分(標準) 日平均汚水量 1.38m ³ /日 採水時間9:50 前回保守点検(9/21) 循環水の調整量 1.0ℓ/分 放流水透視度 38度 前々回保守点検(5/16) 循環水の調整量 3.0ℓ/分 放流水透視度 26度				
	対策	循環水量が3.5ℓ/分に増加していた為、前回の設定1.0ℓ/分に再調整する。 担体に生物膜の付着が多い為、ブロワ120ℓ/分を使用し生物膜を剥離する。				
保守点検からの措置 返信内容	11月21日	上記の通り調整する。 ブロワ120ℓ/分を使用し20分攪拌する。			透視度	16度
					DO	2.6 mg/ℓ
					pH	7.3
	11月28日	ブロワ120ℓ/分を使用し20分攪拌する。			透視度	21度
				DO	4.5 mg/ℓ	
				pH	7.2	
12月12日	透視度改善する。 ブロワ120ℓ/分を使用し20分攪拌する。 担体に付着した生物膜は剥離されてる。			透視度	34度	
				DO	5.3 mg/ℓ	
				pH	7.2

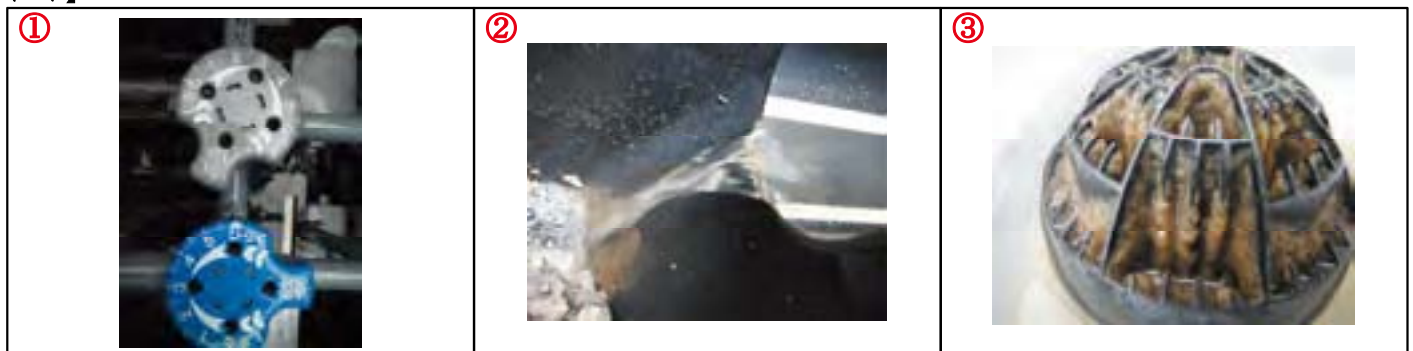
【ポイント】

調整バルブの設定状況
循環バルブ開度 2 (灰色)
散気バルブ開度 全開(青色)

循環水量3.5ℓ/分。(LWL時に測定)
前回保守点検の設定水量1.0ℓ/分。
増加の原因は散気管の目詰まり。

担体の状況
生物膜が多く、剥離汚泥も多い。
