性能評価型(事例17) 循環バルブ調整による水質改善事例

事例番号	17		浄化槽メーカー	(株)ハウステック		
処理方式	性能評価型 BOD除去型		浄化槽型式	KGR2		
法定検査日	平成 24 年 8 月 20 日		人槽	5 人槽	使用人員	3 人
測定項目	1次処理 1室	1次処理 2室	2次処理	処理水槽/沈殿槽	放流水	
スカム厚(cm)	0	2		1	透視度	20 度
堆積汚泥厚(cm)	10	24		26	DO	0.1 mg/ℓ
透視度(度)	9	11	14		pH	7.2

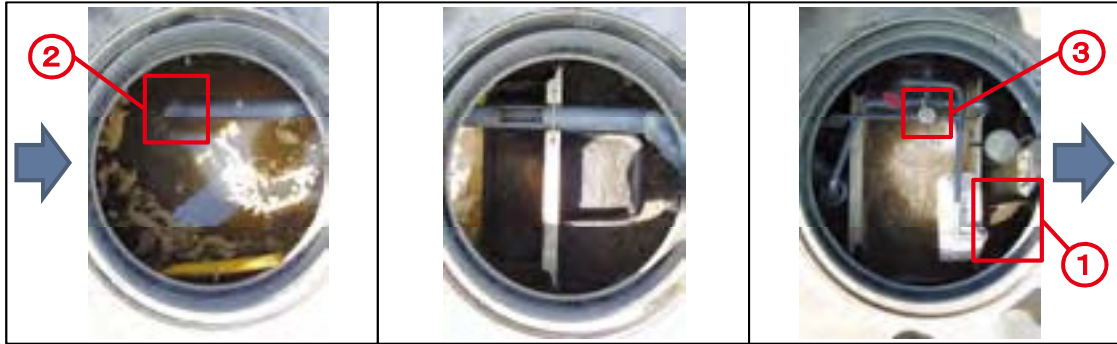
【槽内状況】

法定検査からの 状況連絡・指示内容	槽内状況	スカム厚、堆積汚泥厚が1室より2室が多く押し出されている。 循環水量:2.3ℓ/分(バルブ開度3) 逆洗設定:1日1回5分 処理水槽堆積汚泥厚26cm 日平均汚水量 1.07m ³ /日 採水時間11:30				
	対策	処理水槽に堆積汚泥が多い為、汚泥を移送して下さい。 循環水を停止して下さい。 循環バルブを裏返し付け替える事で循環水は停止できます。				
保守点検からの措置 返信内容	8月23日	指示通り、汚泥を移送する。 循環バルブを裏返しに取り替え、循環水を停止する。			透視度	19 度
					DO	0.2 mg/ℓ
					pH	7.1
	9月6日	循環水停止調整中。			透視度	22 度
				DO	0.3 mg/ℓ	
				pH	7.1	
	9月20日	透視度改善しました。 次回10月保守点検まで循環水停止して様子を見る。			透視度	36 度
					DO	0.7 mg/ℓ
					pH	7.0

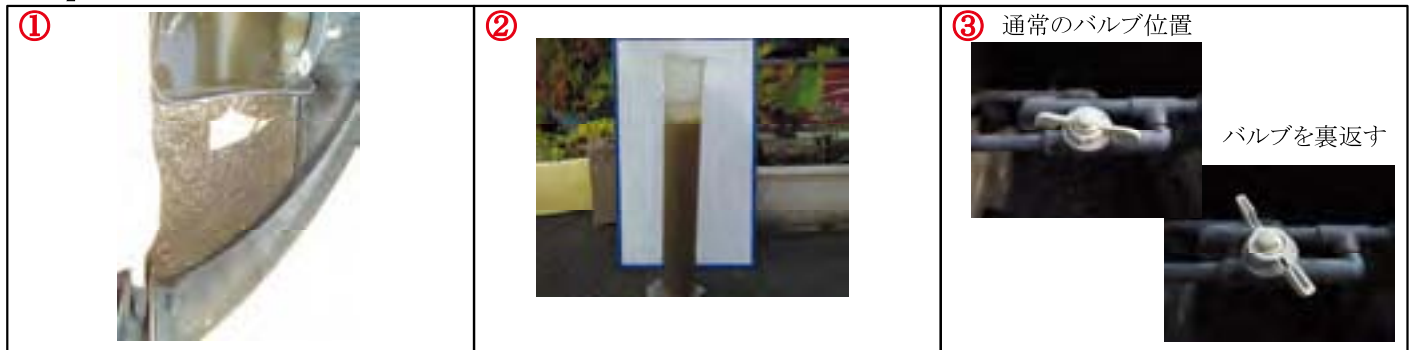
【ポイント】

① 処理水槽にスカム厚2cm
堆積汚泥厚26cm
共に汚泥が多い。

② 逆洗直後の移送汚泥の状況
30分経過後87%
量が多く、色は茶色で濃い。

③ 通常はストッパーがあり停止できない。
循環バルブを裏返しに付け替える事で、
循環水は停止できる。
