事例 2 6 適正量引抜きによる水質改善事例

1. 基本情報および一年間の測定結果

処理方式	構造例示型 嫌気ろ床接触ばっ気	作業予定月	
メーカー／型式	(株)ハマネツ／KGN3型	保守点検	2・6・10月
人槽／使用人員	8人槽／2人使用	清掃	8月
日平均汚水量	0.87m ³ /日	法定検査	4月

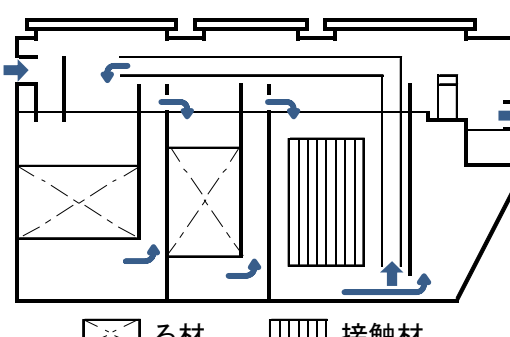
概要図		清掃時の設定状況

清掃作業 前	清掃作業 後	
		空気逃がしバルブ	1/2回転開	1/2回転開 片ばっ気に変更
		汚泥移送	停止	停止
浄化槽の特徴				
1次処理1室・2室・2次処理：すべて板状板状は汚泥の捕捉性が低く閉塞しにくい

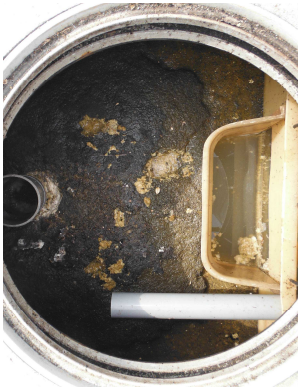
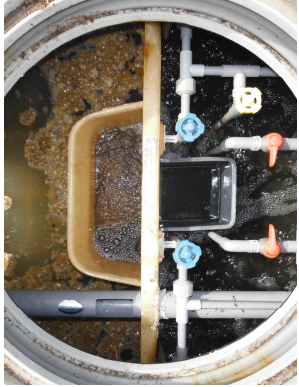
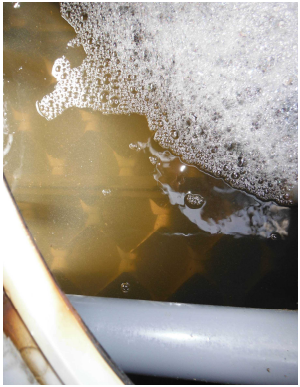
3. 清掃時の槽内状況(平成26年8月7日)

1次処理1室	1次処理2室/2次処理	2次処理	
流入

放流
	1室流出水透視度 6度 スカム厚 10cm 堆積汚泥厚 15cm	2室流出水透視度 25度 スカム厚 1cm未満 堆積汚泥厚 20cm	槽内水透視度 29度 生物膜未生成 薄く白濁している

清掃 8/7	2次処理槽内水は仕切板保護の為、バキューム車で2/3引抜き1次処理1室張り水に使用 1/3は搬出し水張り後、片ぱっ気に調整し攪拌水流を弱める
保守 10/16	1次処理流出水透視度が前年10月保守点検時より良い結果を踏まえ、逆洗10分実施後 2次処理槽内水を2L/分→15分間(30L)移送する

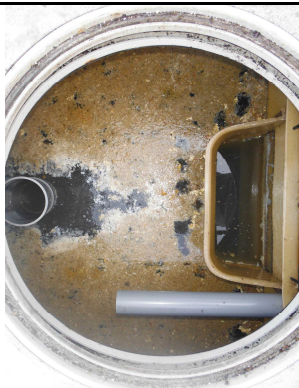
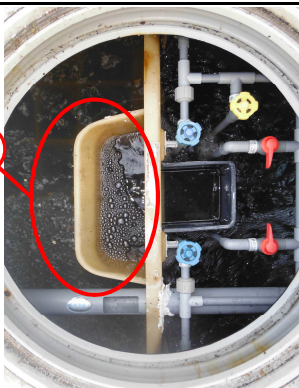
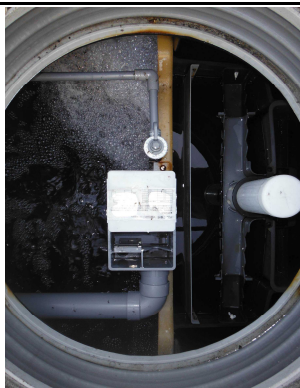
4. 清掃2か月後、保守点検時の槽内状況(平成26年10月16日)

1次処理1室	1次処理2室/2次処理	2次処理/沈殿槽	
流入

放流
	1室流出水透視度 14度 スカム厚 1cm 堆積汚泥厚 3cm	①2室流出水透視度 36度 スカム厚 0cm 堆積汚泥厚 18cm	2次処理槽内水 槽内水透視度 49度 生物膜生成している

① 前年1次処理流出水透視度22度→36度に向上(26年10月29日)
② 前年1次処理2室堆積汚泥厚0→18cmに増加し、汚泥の沈降性が良い
③ 前年1次処理流出水透視度11度→21度、放流水透視度12度→37度に改善(27年2月2日)
