事例 4 4 浄化槽電子カルテシステムによる清掃作業の水質改善事例

1. 基本情報および概要図

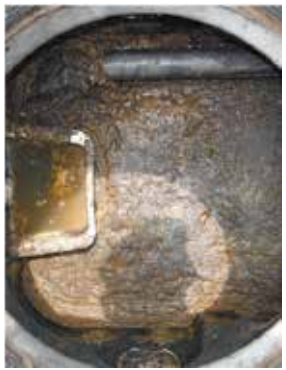
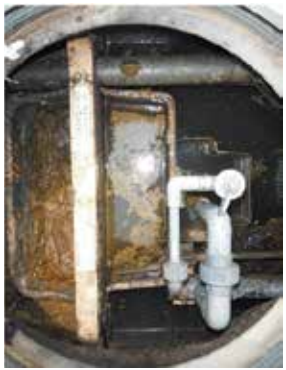
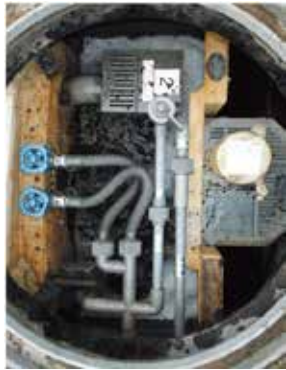
3. 清掃時の槽内写真(平成27年6月15日)

1次処理1室	1次処理2室	2次処理/生物ろ過槽
流入 →

保守点検の循環水量を抑える調整によりスカムが増えている	26年度清掃時の2室流出水透視度5度→9度に向上	26年度清掃時の放流水透視度10度→17度に向上
→ 放流

清掃 6月15日	KRN型は、担体引抜き防止のため直接2次処理にサクシオンホースを投入できないので 水質低下時は逆洗と汚泥移送を行いながら担体を洗浄し2次処理から水張りを行う
保守点検 8月21日	散気時、逆洗時の流動担体量をSV計で確認する 流動担体が基準量を下回る場合は、底部に固着した担体を強制攪拌等で改善する

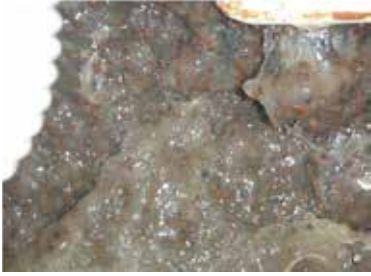
2次処理逆洗時の状況	清掃作業前の担体	清掃作業後の担体
①

小さい粒は担体(ゲルビーズ) 処理水は白濁している	左:逆洗前 右:逆洗後 処理水や担体の状況に変化は無い	逆洗と汚泥移送を行いながら 2次処理から水張りを行う
