事例 4 8 手動逆洗を長く実施した事による水質改善事例

1. 基本情報および一年間の測定結果

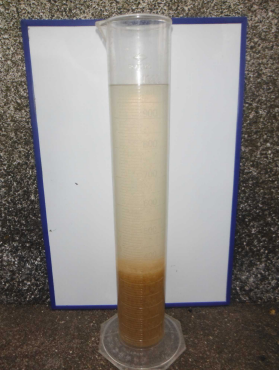
自動逆洗後の移送汚泥	手動逆洗10分後の移送汚泥	手動逆洗のバルブ設定

原因 ①自動逆洗の時間 (30秒から1分間) 剥離汚泥が少ない	①手動逆洗を長く実施する 事で多くの汚泥を剥離し 移送する事ができる	②散気バルブ全閉 ③処理水量調整バルブ0% ④循環・汚泥移送用バルブ0%

申し送り	① 移送を停止し手動逆洗を10分実施して下さい ② 逆洗後、汚泥を移送して下さい
------	---
