# 構造例示型(事例6) 常時汚泥移送稼働による水質改善事例

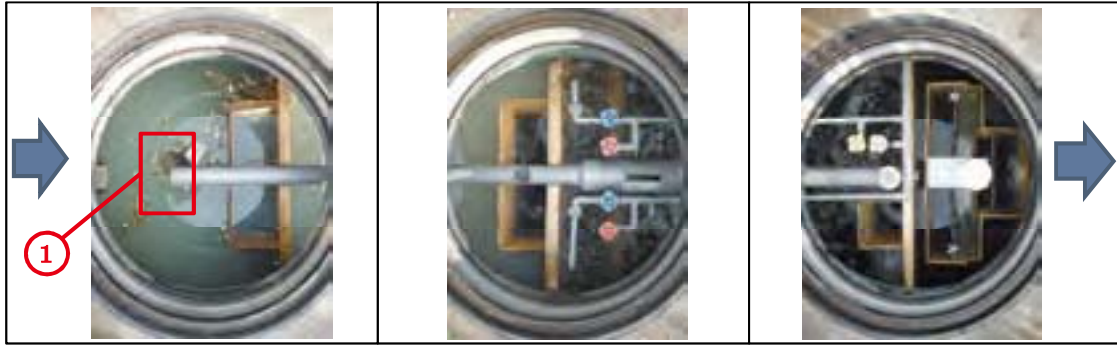
## 【槽内状況】

通常の調整は汚泥移送停止。

事例番号	6			浄化槽メーカー	藤吉工業(株)		
処理方式	嫌気ろ床接触ばっ気			浄化槽型式	AWF1-5DI		
法定検査日	平成 24 年 11 月 28 日			人槽	7 人槽	使用人員	3 人
測定項目	1次処理 1室	1次処理 2室	2次処理	処理水槽/沈殿槽	放流水		
スカム厚(cm)	0	0	—	0	透視度	13 度	
堆積汚泥厚(cm)	10	16	12	3	DO	1.8 mg/ℓ	
透視度(度)	11	10	12		pH	6.8

法定検査からの 状況連絡・指示内容	槽内状況	汚泥移送停止。 空気逃がしバルブ1/2回転(開) 日平均汚水量 0.94m <sup>3</sup> /日 2次処理槽内に堆積汚泥厚12cm。(多い) 採水時間15:35				
	対策	2次処理槽内に堆積汚泥が多い為、逆洗及び汚泥移送を繰り返し実施する。 2次処理槽内の透視度が回復するまで、汚泥移送を1.0ℓ/分で稼働する。				
保守点検からの措置 返信内容	11月30日	逆洗後、汚泥を沈降させ移送実施(3回) 汚泥移送は停止のまま様子を見る。 (2次処理槽内透視度11度)			透視度	12 度
	12月6日	逆洗及び汚泥移送実施(2回)2次処理堆積汚泥厚6cm 2次処理槽内透視度14度でさほど向上していない為、 汚泥移送を1.0ℓ/分で稼働する。			透視度	17 度
	12月14日	逆洗及び汚泥移送実施(2回)2次処理堆積汚泥厚4cm (2次処理槽内透視度19度)			DO	2.9 mg/ℓ
	12月21日	透視度回復。堆積汚泥厚2cmに減った為、 常時汚泥移送は停止する。 DO低下防止の為、空気逃がし1/4回転(開)に変更。			pH	7.0

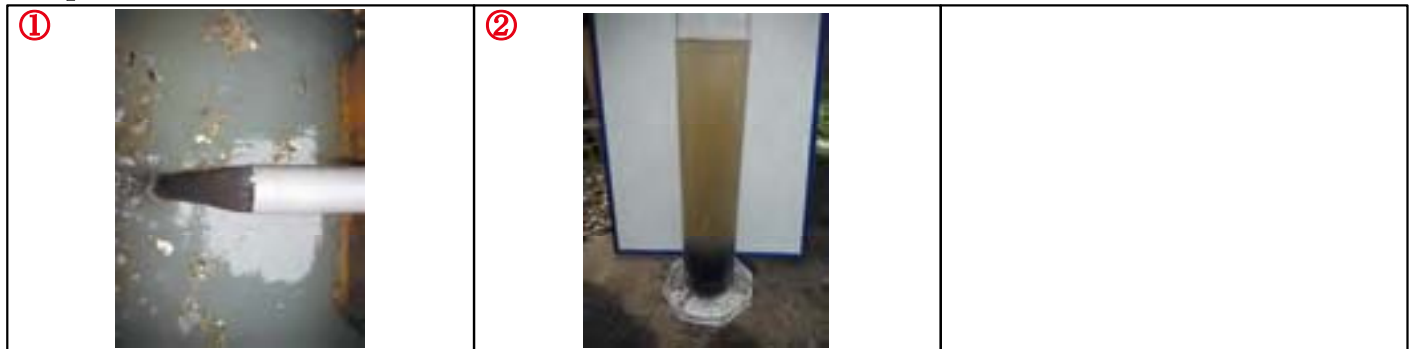
## 【ポイント】

① 2次処理底部汚泥を手動移送する  
汚泥の色は黒く濃い。

② 移送汚泥をメスシリンダー(1ℓ)に採り、  
30分後、18%(少ない)  
上水の白濁が透視度に影響している。
