事例 6 1 浄化槽電子カルテシステムによる清掃作業の水質改善事例

1. 基本情報および概要図

清掃時の槽内状況(平成27年9月4日)

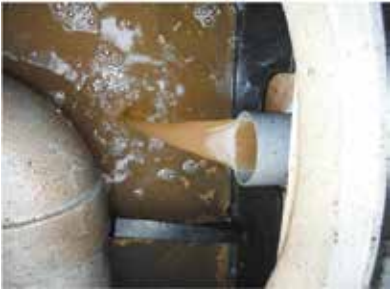
1次処理1室(逆洗時の移送汚泥)	汚泥移送後のろ過担体	ろ過担体の洗浄
①

平成26年は移送汚泥の引抜き引抜き量0.1m ³ 汚泥濃度は高い	剥離汚泥が残り透視度は低い	逆洗で1次処理1室へ移送を行いながら担体の洗浄を行う

清掃 9月4日	FCS型は、担体引抜き防止のため直接2次処理にサクシオンホースを投入できないので逆洗と汚泥移送を行いながら担体を洗浄し2次処理ろ過機能を回復する
保守点検 11月6日	逆洗時の移送汚泥の濃度は低く、1次処理1室の堆積汚泥の沈降性が悪いことから逆洗時間を1日1回10分→1日1回5分に変更する

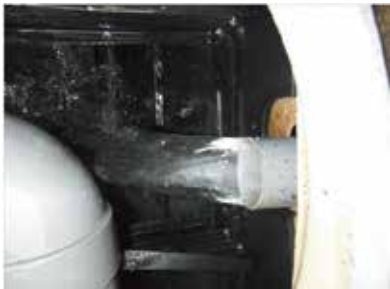
ろ過担体洗浄後の移送水	清掃作業後のろ過担体
④

移送水は1次処理の張り水に使用する	洗浄により、ろ過機能が回復する

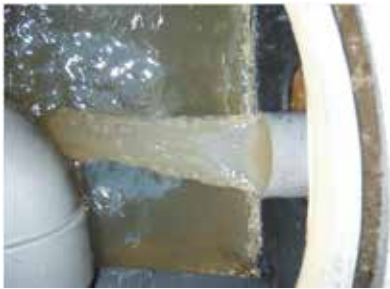
1次処理1室(逆洗時の移送汚泥)	1次処理1室	1次処理1室の堆積汚泥
⑥

汚泥濃度は低い	スカムの発生は少ない	白濁し沈降性が悪い(34cm)
