事例74 FCS II型 7人槽 使用人員の増加(5人使用 大人4人 小学生1人) 平成31年4月から息子夫婦と同居

保守点検作業 FCS II 型 7人槽 使用人員の増加(5人使用 大人4人 小学生1人)

# 清掃作業 FCS II 型 7人槽 使用人員の増加(5人使用 大人4人 小学生1人)

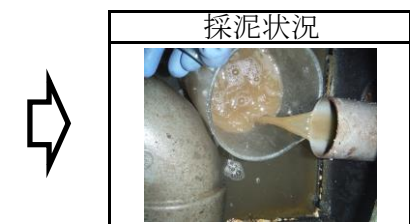
採泥状況

バルブ設定	手順	生物ろ過槽の状況	
通常逆洗	①

ブロワの設定通りに5分間 手動逆洗を実施する (設定5・7人)

汚泥が移送され、5分後 水位が正常水位より 約30cm下がる
バルブ操作による逆洗	②

逆洗用バルブをエアリフト 全開(右)にして、生物ろ過 槽の水位を下げる

水位が正常水位より 約50cm下がる  【右へ回す】 逆洗時の攪拌水流は弱く 汚泥移送量は多くなる
	③

エアリフト全開から逆洗全 開(左)に切替え、更に逆洗 を5分間実施する

水位を下げることにより 汚泥の剥離効果が高い  【左へ回す】 逆洗時の攪拌水流は強く 汚泥移送量は少なくなる
	④

通常運転に戻し生物ろ過槽 の水位を上げる 再度通常逆洗を行い剥離した 汚泥を移送する

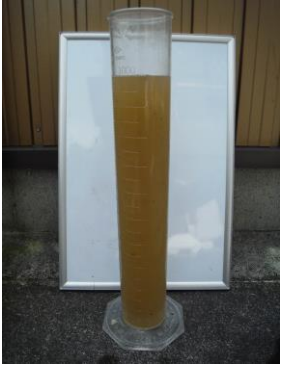
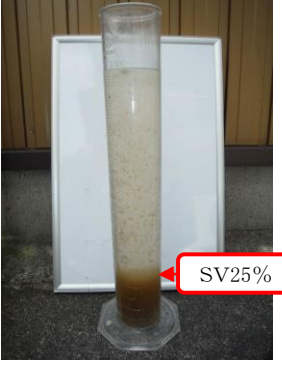
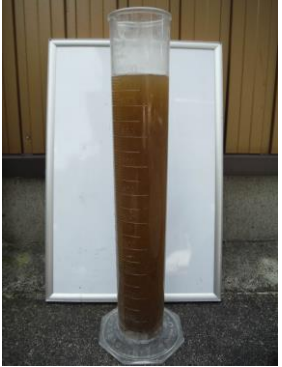
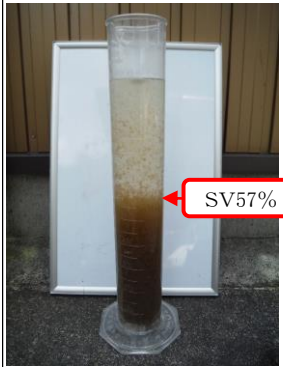
3. 移送した汚泥の状況(令和1年9月19日)

通常逆洗(1回目)		バルブ操作による逆洗(2回目)

採泥直後	20分静置後 SV25%	1回目より汚泥が多い	20分静置後 SV57%

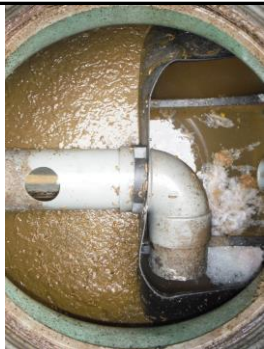
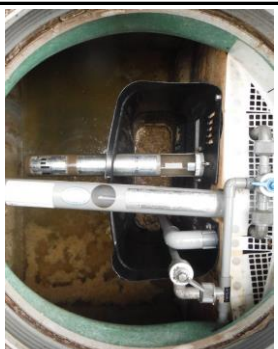
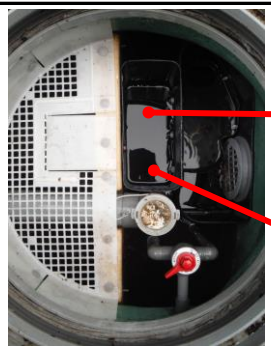
## 1. 清掃時の状況(令和1年11月18日)

1次処理1室	1次処理2室	2次処理/生物ろ過槽	2次処理汚泥

汚泥厚11cm 茶色
			放流水

透視度43度

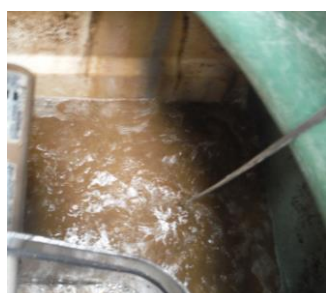
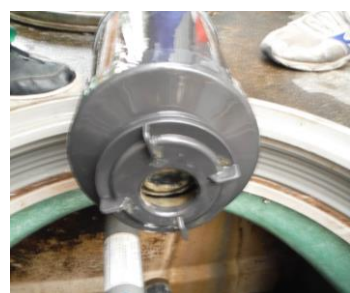
1次処理	1次処理2室強制攪拌	間欠定量移送装置洗浄	1次処理1室	1次処理2室

1次処理1室、2室は全量引抜き

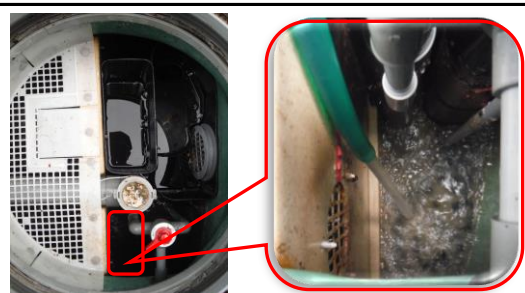
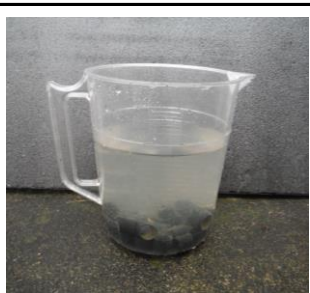
2次処理	ろ過担体の洗浄	ろ過担体洗浄後の移送水	清掃作業後のろ過担体

逆洗で1次処理1室へ移送を行いながら水道水で担体の洗浄を行う	移送水は1次処理の張り水に使用する	洗浄によりろ過担体の機能が回復する

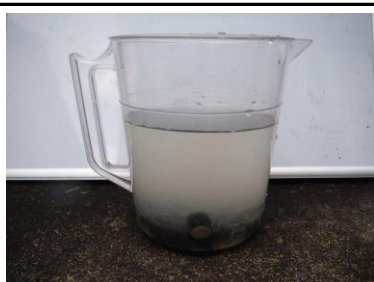
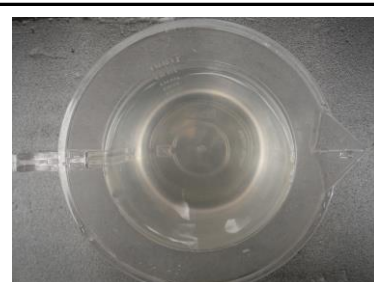
## ○清掃2か月後、保守点検時の状況(令和2年1月8日)

ろ過担体の確認	2次処理汚泥	放流水

清掃時の洗浄作業により汚泥は少ない	堆積汚泥厚5cm(少ない)	透視度 50度以上
