事例75 FCE型 緩担体流動室攪拌停止による水質改善事例

1. 基本情報および概要図

法定検査時の設定状況(令和5年6月5日)			概要図

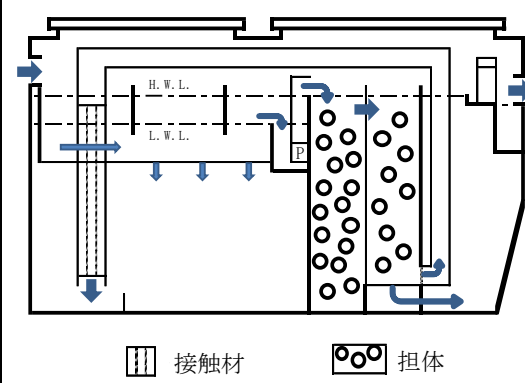
メーカーの基本設定	保守点検の設定	
循環水量	3Q~4Q (1.9~2.5L/分)	1.7L/分	
流量調整量	5Q~6Q (3.2~3.8L/分)	2.7L/分	
FCE型の特徴			
1次処理	1室構造でろ材の充填は無い ピークカット機能あり		
2次処理	担体流動室と緩担体流動室の2室に分かれている(逆洗装置は無い) 循環水は緩担体流動室より揚水される

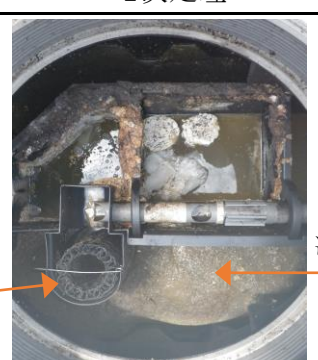
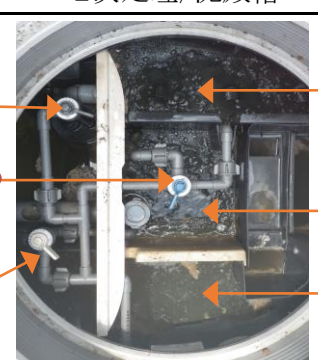
1次処理	2次処理/沈殿槽

原因	2次処理に浮遊汚泥が多く、沈降性が悪い

対策	緩担体流動室の攪拌水流を停止する
方法	散気バルブを「ばっ気停止」と「緩担体全開」の間に変更する
効果	①緩担体流動室の浮遊汚泥を沈降させる
	②浮遊汚泥が緩担体流動室の担体に捕捉される

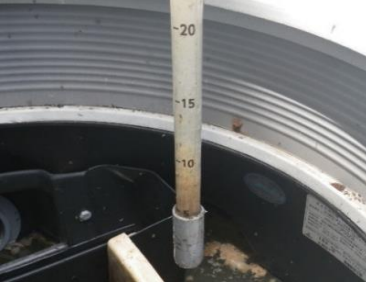
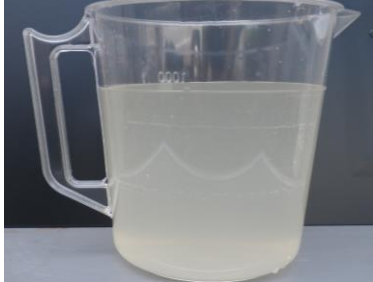
緩担体流動室 担体	沈殿槽 堆積汚泥	放流水
法定検査 6月5日

生物膜の付着は少ない	堆積汚泥厚12cm 黄土色 沈降性は悪い	透視度11度 白濁している
調整後 43日経過 7月18日

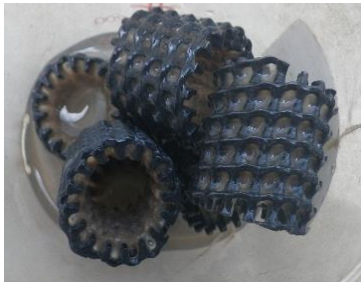
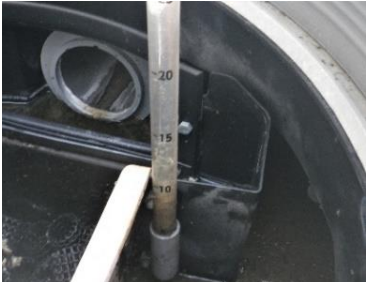
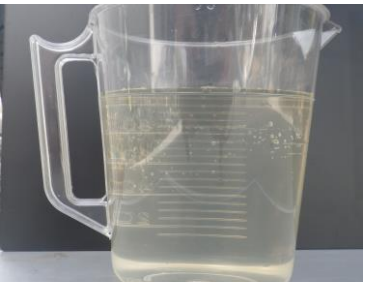
担体内部に汚泥が捕捉 されている	堆積汚泥厚10cm 茶色 沈降性は良く茶色に変化	透視度39度に改善
