事例 2 4 間欠ブロワによる浮遊汚泥対策をした水質改善事例（保守）

1. 基本情報および概要図

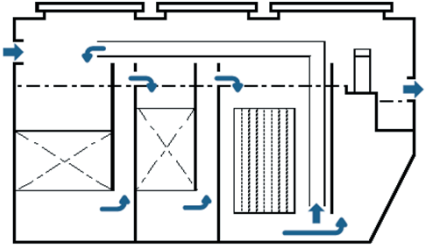
処理方式	構造例示型 嫌気ろ床接触ばっ気	作業予定月	
メーカー／型式	フジクリーン工業(株)／LP型	清掃	2月
人槽／使用人員	6人槽／2人使用	保守点検	4・8・12月
日平均汚水量	0.39m ³ /日	法定検査	10月
法定検査時の設定状況(平成28年10月4日)		概要図	
	メーカーの基本設定	保守点検の設定	
空気逃がしバルブ	全閉	全閉から3/4回転開	
移送水量	2.0～5.0 L/分	0.0 L/分	
LP型の特徴			
構造例示型	構造や容量が同じ基準で設計されている		
1次処理1室	ろ材内部を強制攪拌する空気配管がある
