事例 2 5 過去の申し送り事項の検証による水質改善事例

1. 基本情報および概要図

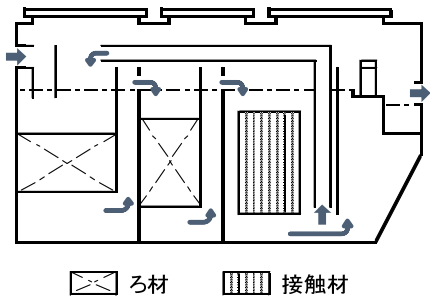
法定検査時の設定状況(平成27年6月10日)			概要図

メーカーの基本設定	保守点検の設定	
空気逃がしバルブ	全閉	全閉から1/4回転開	
移送水量	0.0 L/分	0.0 L/分	
KGN3型の特徴			
構造例示型	構造や容量が同じ基準で設計されている		
1次処理 ろ材	形状は、すべて板状である		
2次処理 接触材
