事例 3 3 清掃作業後の逆洗効果（清掃の水質改善事例）

処理方式	性能評価型 BOD除去型		作業予定月	
メーカー／型式	フジクリーン工業(株)／CS型		清掃	10月
人槽／使用人員	8人槽／4人使用		保守点検	12・4・8月
日平均汚水量	1.18m ³ /日		法定検査	6月

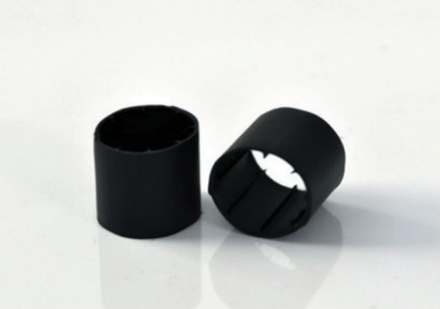
⑤

逆洗開始1分後(左)、逆洗終了前(右)の移送汚泥	CS型の担体(資料)
④

汚泥の色は薄く濃度が低い 上澄水の透明度が高い	直径14mm 高さ14mm

清掃 10月11日	2次処理の水張り時に逆洗と汚泥移送を行いながら担体を洗浄し、ろ過機能を回復させている
保守点検 12月7日	手動逆洗は移送を止めて逆洗設定時間より長く稼働し、ろ過機能を保持する
【1次処理】1室:ろ材無し 2室:骨格様球状ろ材 【2次処理】中空円筒状担体
