事例57 循環水量を抑えた事による水質改善事例

1. 基本情報および一年間の測定結果

処理方式	性能評価型 窒素除去型	作業予定月	
メーカー/型式	(株)ハウステック/KTG型	保守点検	2・6・10月
人槽/使用人員	7人槽/4人使用	清掃	12月
日平均汚水量	0.72m ³ /日	法定検査	8月

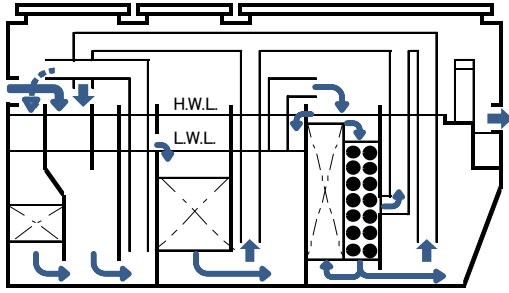
概要図	法定検査時の設定状況

<p>ろ材 ろ過担体</p>	メーカーの基本設定	保守点検の設定
	循環水量 (使用水量が1.0 m ³ /日以下) 2.0~2.9 L/分	3.5 L/分
	逆洗設定 1日3回 1回10分	1日3回 1回10分
	放流水量の目安 計量堰の水位目安と一致して放流	計量堰の水位目安と一致して放流
