事例69 フジクリーン工業(株) CE型 ②適正量引抜き作業による効果(生物膜保護)

1. 基本情報および概要図

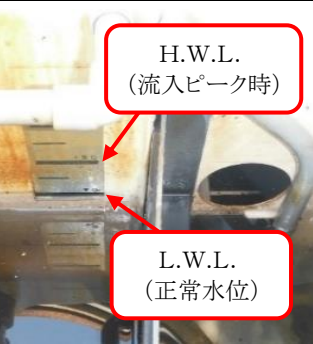
<p>H.W.L. (流入ピーク時)</p> <p>L.W.L. (正常水位)</p>

<p>循環水量のポイント</p> <ol style="list-style-type: none"> 1) 循環水量の調整は水張り後、槽内水位をL.W.L.に合わせてから 1. 0L/分以下に調整する 2) 流入ピーク時は槽内水位が5cm上昇し、循環水量が増えるため効果的に底部汚泥が移送できる
<p>キャップを外し循環水の上昇位置の確認</p>	<p>循環水量 0.6L/分</p>
