# 性能評価型(事例10) 散気管の目詰まり除去による水質改善事例

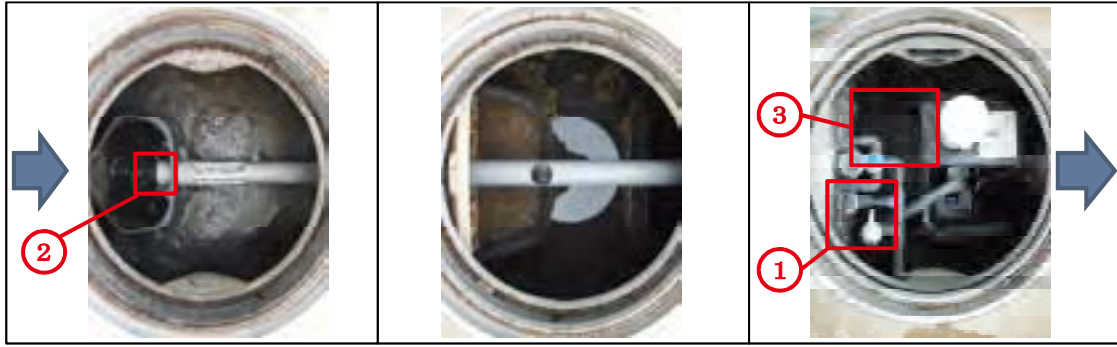
## 【槽内状況】

維持管理要領書より 5人槽 循環水量1.4~2.8ℓ/分(2Q~4Q) 放流バルブ40%は調整の必要ない

法定検査からの状況連絡・指示内容	槽内状況	1次処理1室のスカム厚、堆積汚泥厚が多い。 循環バルブ開度32%(基本設定30~35%)で循環水量が4.6ℓ/分と多くなっている。 前回保守点検時、循環水量の設定量2.0ℓ/分 1次処理機能低下 1次処理流出水透視度 9度 日平均汚水量 1.07m <sup>3</sup> /日 採水時間10:10				
	対策	散気管が目詰まりをしている為、点検及び洗浄をする。 循環水量は基本(2Q~4Q)の少ない2Qに合わせ、1.5ℓ/分に調整する。				
保守点検からの措置返信内容	10月31日	指示通り実施しました。 散気管内の圧力水洗浄を実施する。 循環バルブ開度29%(1.5ℓ/分)に調整する。			透視度	18 度
					DO	3.5 mg/ℓ
					pH	7.3
	11月14日	透視度回復する。 循環水量に変動なし。 1次処理流出水透視度 16度			透視度	32 度
				DO	4.6 mg/ℓ	
				pH	7.1

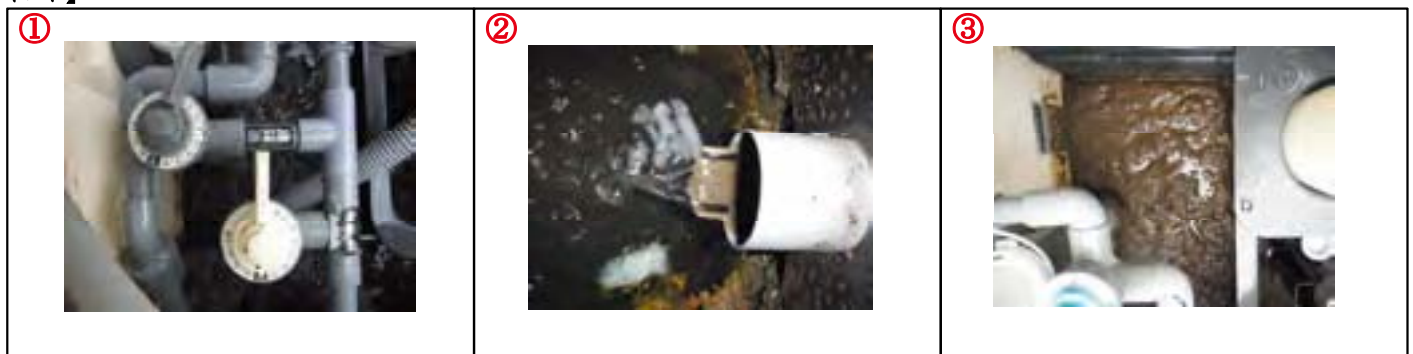
## 【ポイント】

バルブ設定は基本設定  
循環バルブ(灰)32% 放流バルブ(白)40%

散気管の目詰まりにより  
循環水量が4.6ℓ/分に増加している。

その結果、処理水槽に汚泥が押し出され  
浮上している。  
スカム厚 3cm
